Accesibilidad a los **MERCADOS TRADICIONALES DE ABASTOS**

DIRECCIÓN GENERAL
Dirección de Autonomía Personal,
Tecnología y Accesibilidad

VALORACIÓN TÉCNICA Y RECOMENDACIONES DE LOS PROFESIONALES EN MOVILIDAD Y ACCESIBILIDAD

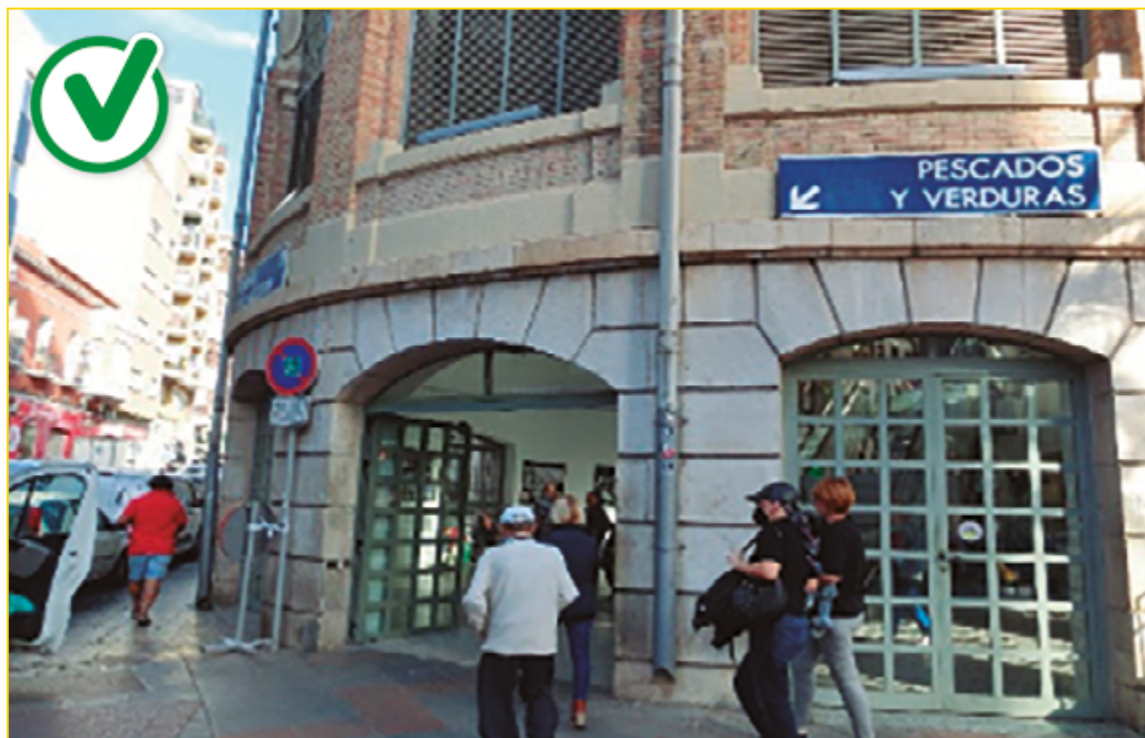
Imagen 1. Rotulación exterior con tamaño y contraste adecuados.

Es recomendable que los accesos al mercado, o al menos el principal, se sitúen a nivel de calle y sean fácilmente identificables mediante contraste cromático, textura diferenciada en el pavimento e iluminación, facilitando su reconocimiento tanto desde el exterior como desde el interior.

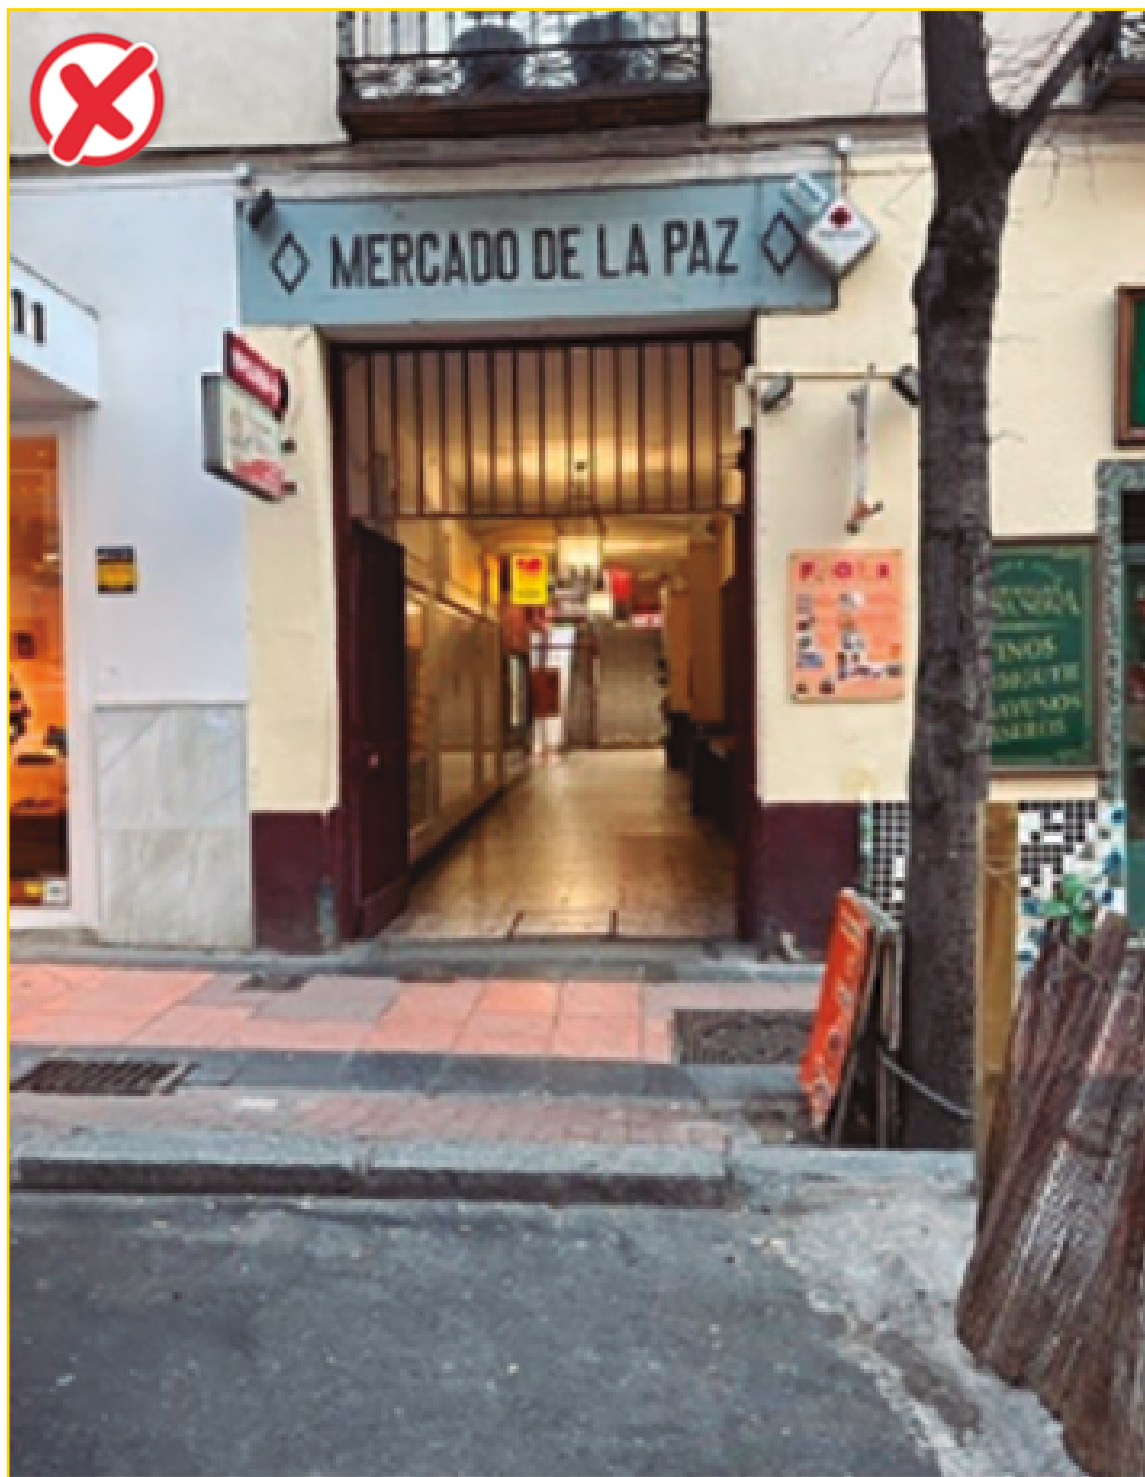
Imagen 2. Entrada principal difícilmente detectable, que no ofrece referencias espaciales ni visuales suficientes y no facilita una aproximación segura y autónoma.

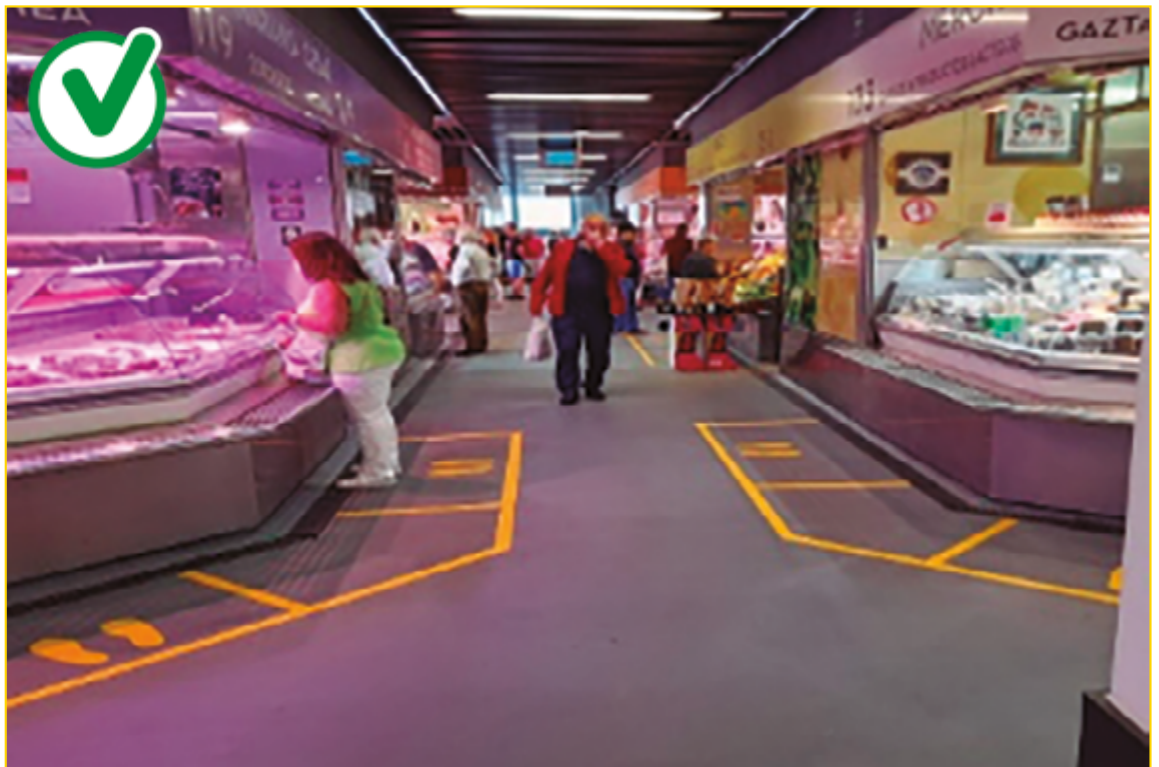
Imagen 3. Señalización adecuada de espacios de espera frente a cada vitrina. Línea de paso y pasillos libres de obstáculos. Superficie de apoyo en el mostrador de compra para descansar las bolsas.

- El diseño de los puestos será preferentemente uniforme.
- El espacio destinado a los clientes que compren en cada puesto estará delimitado por una zona señalizada en el suelo con contraste cromático, con el fin de evitar tropiezos entre los usuarios.
- Los pasillos, al ser lugares de tránsito, permanecerán libres de obstáculos y no habrá mobiliario en ellos.
- Es recomendable que cada puesto cuente con una superficie horizontal de 15 cm aproximadamente para apoyar las bolsas de la compra.

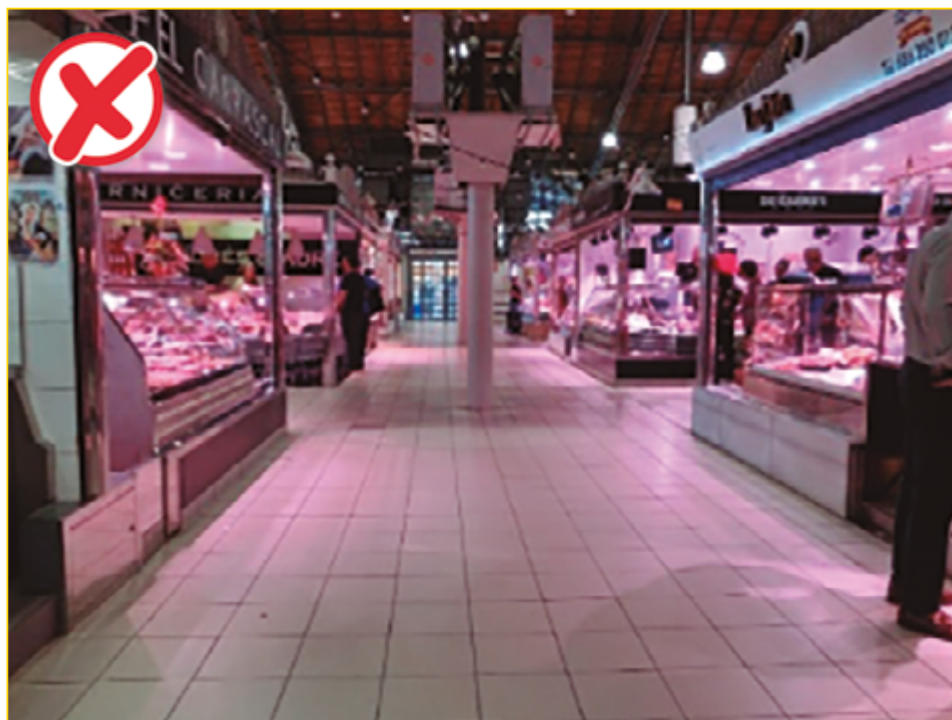
Imagen 4. Presencia de columnas en la línea de paso con bajo contraste y sin señalizar. Iluminación mal focalizada.

- Cuando existan columnas en áreas de circulación, se señalarán con colores diferenciados del resto del espacio en el que se sitúen.
- Las puertas a zonas peligrosas o de acceso restringido permanecerán siempre cerradas y señalizadas según normativa y, en todo caso, perfectamente identificables a fin de evitar riesgos y confusiones.

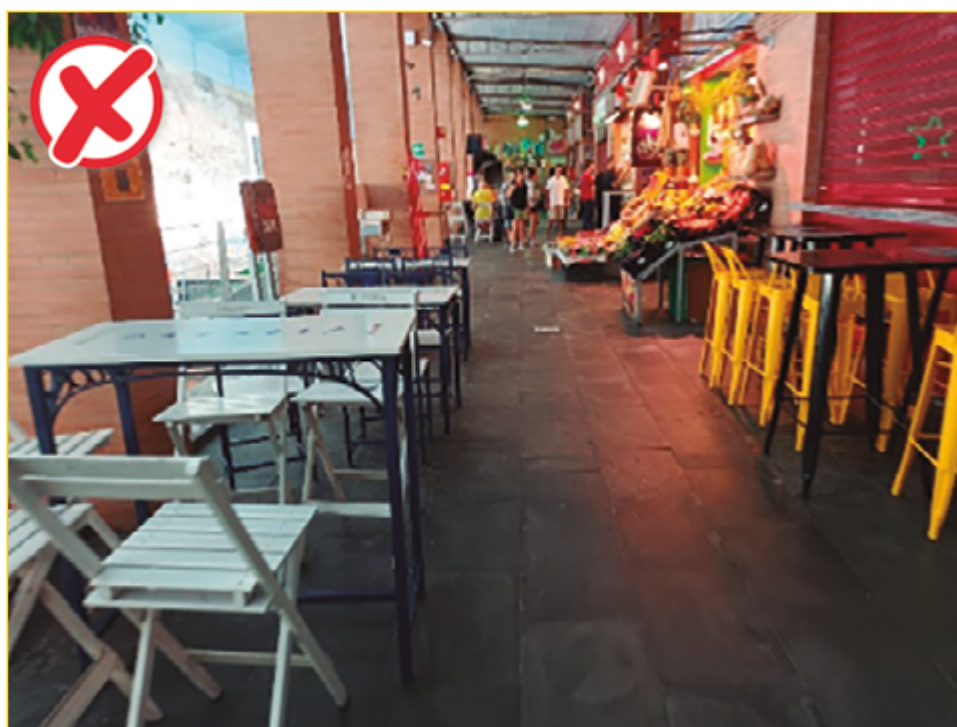
Imagen 5. Zona de paso ocupada con obstáculos a ambos lados.

- Los locales dedicados a la restauración no situarán el mobiliario complementario (taburetes, mesas, barriles, etc.) en la zona de paso, ni adosadas a la pared, sino en un espacio delimitado a tal propósito.

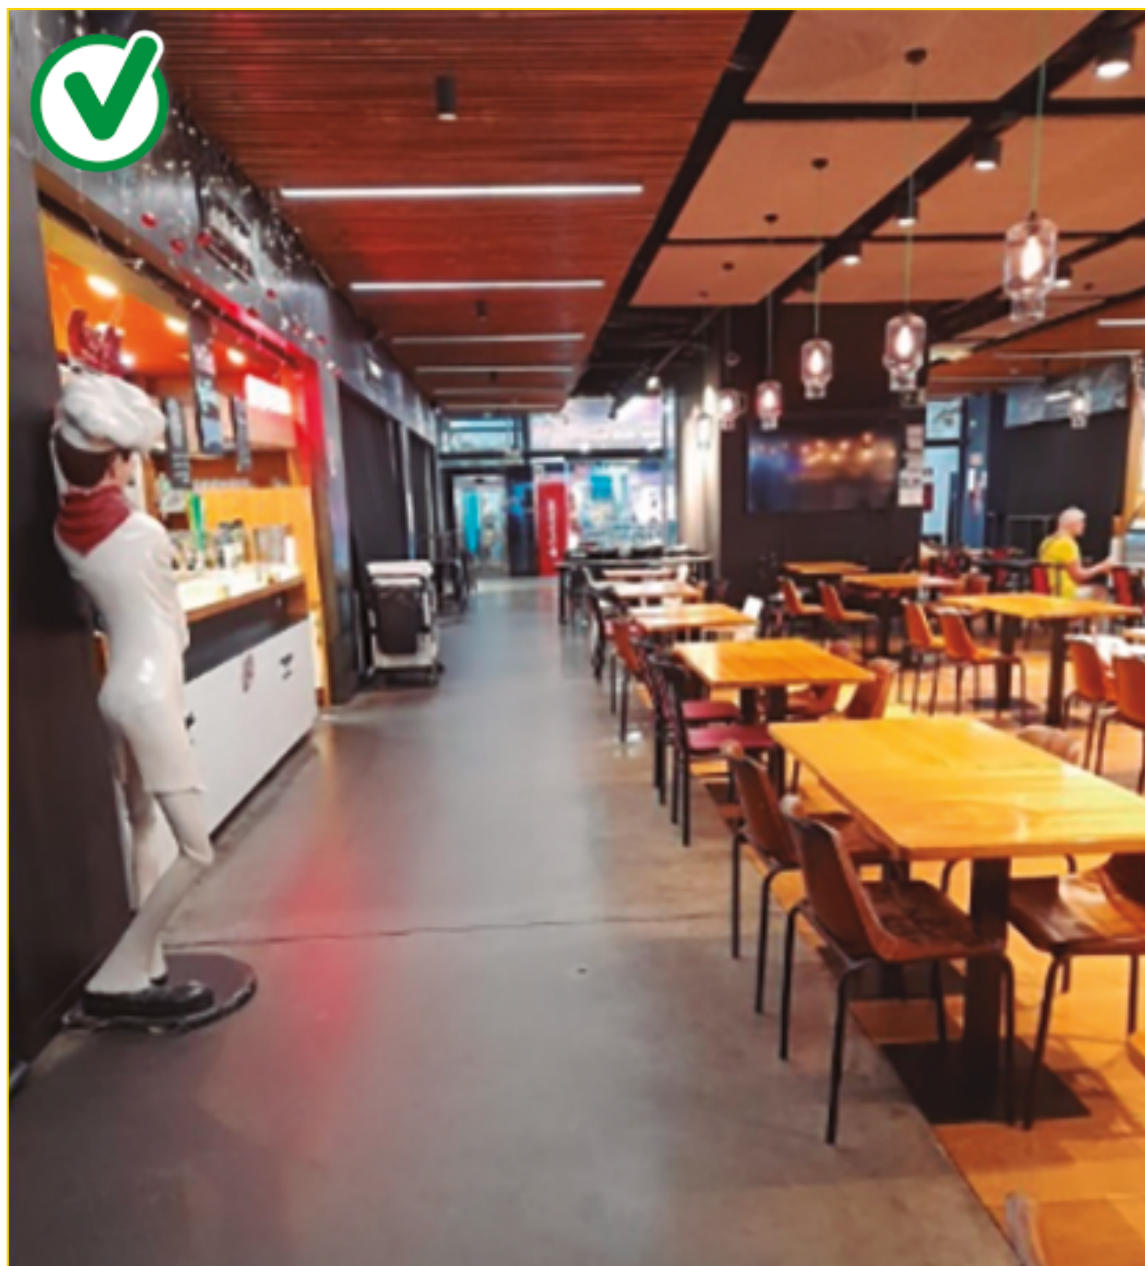
Imagen 6. Espacio de restauración bien delimitado y con diferencia de contraste en el pavimento y en el mobiliario.

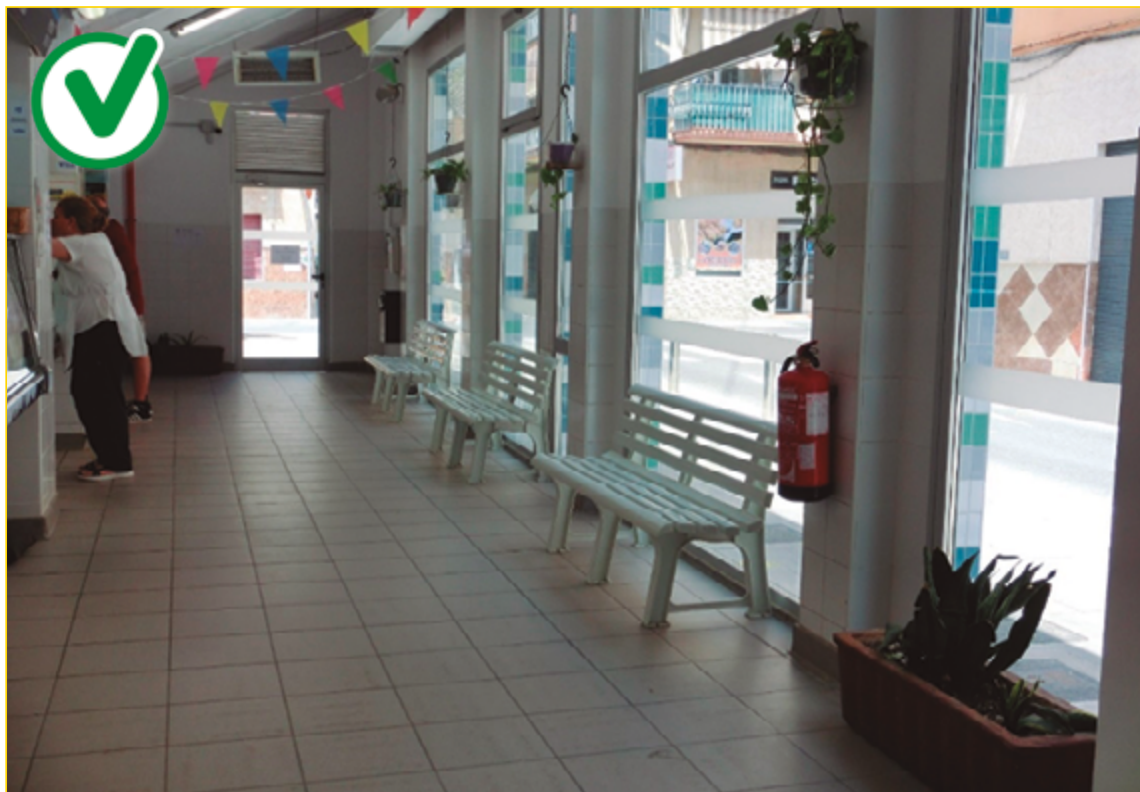
Imagen 7. Área de descanso para clientes fuera de la zona de paso.

- Es aconsejable la existencia de mobiliario de descanso para los clientes ubicado fuera de la línea de paso.

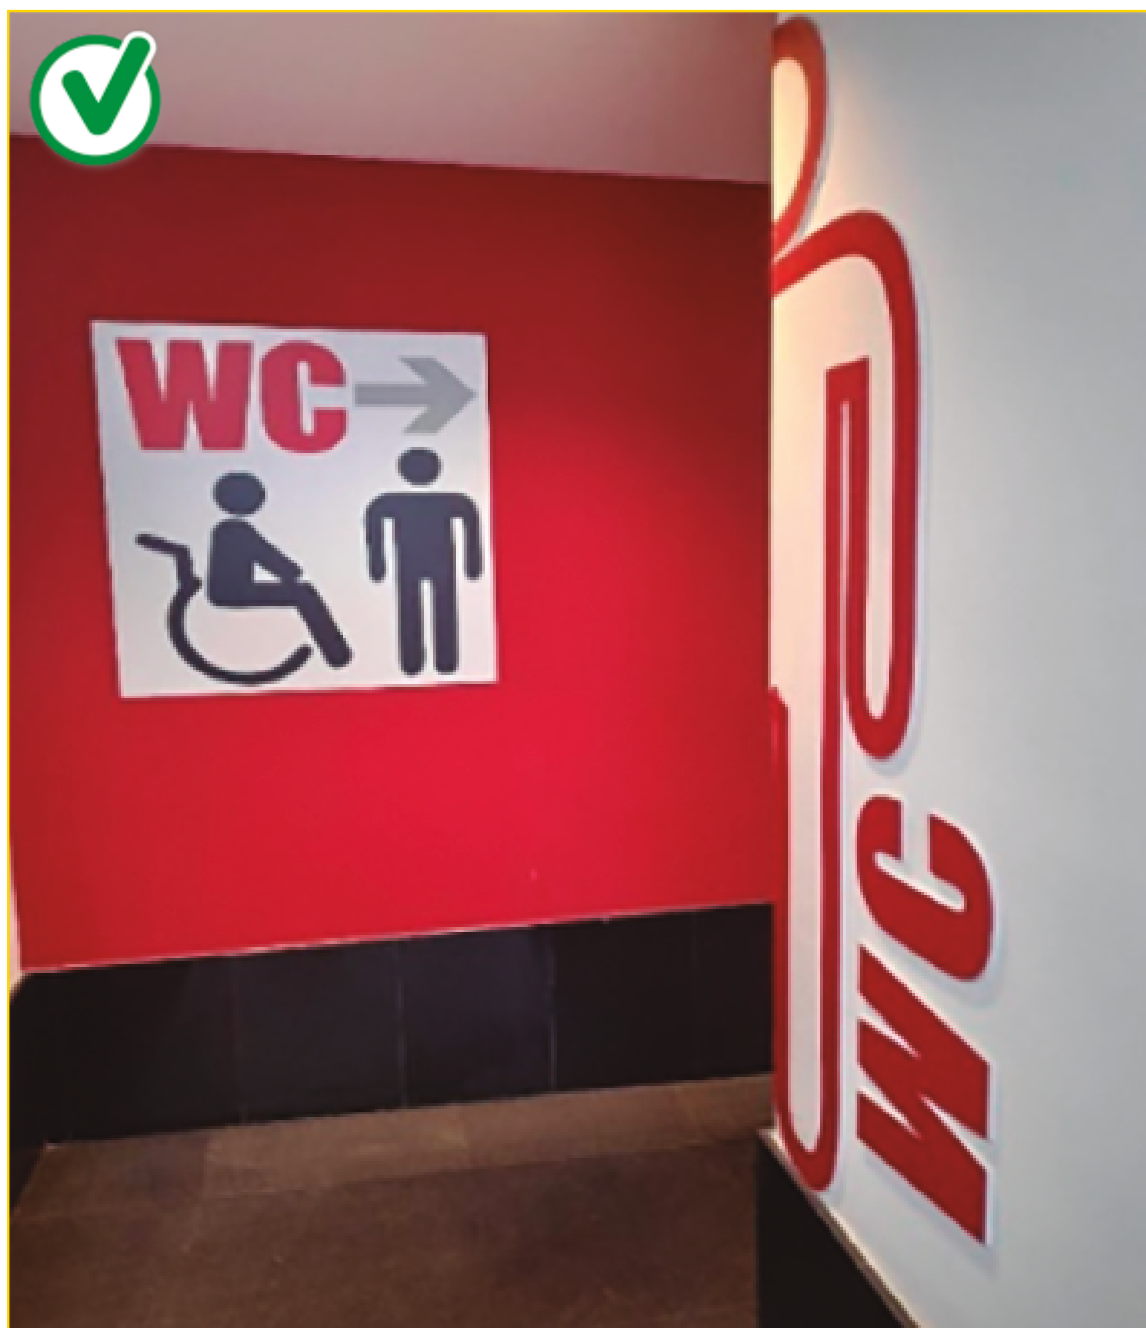
Imagen 8. Señalización del acceso a los aseos en macrocaracteres, con elevado contraste y buena iluminación.

- Los baños deberán contar con una señalización adecuada en tamaño, contraste y ubicación que permitan ser identificados de una forma clara para su fácil localización.

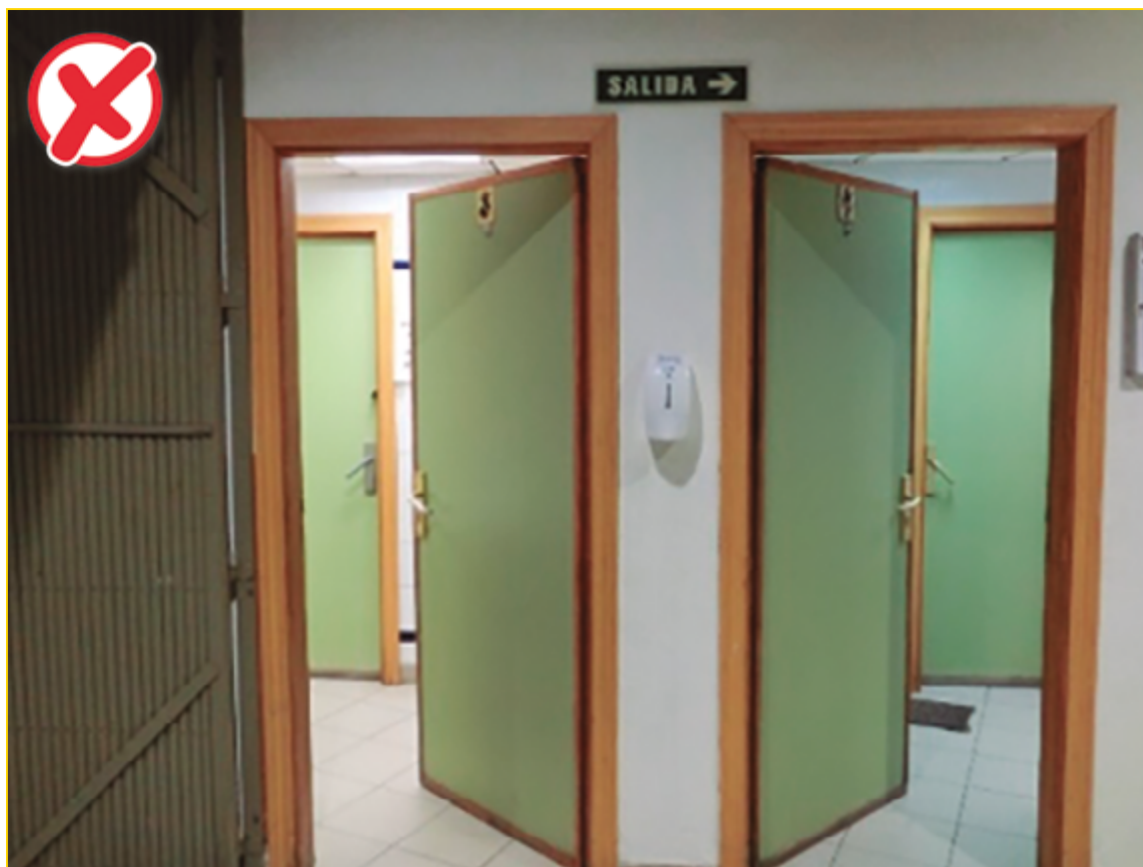
Imagen 9. Pictogramas de escaso tamaño, no estandarizados y a demasiada altura. Ausencia de carteles identificativos de la función de este espacio.

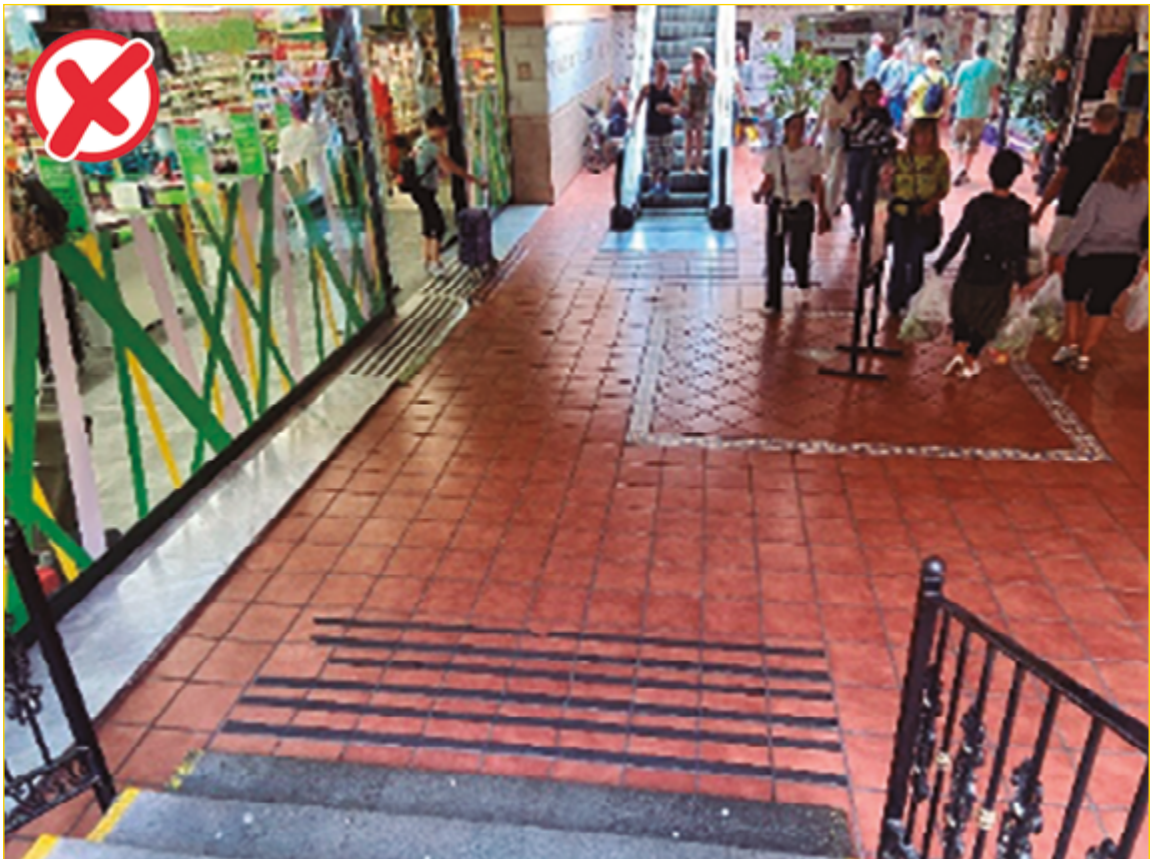
Imagen 10. Diferentes itinerarios no conectados con franja de pavimento tacto-visual. Escaleras mal señalizadas y adhesivos antideslizantes en mal estado.

Estos espacios suponen una gran dificultad para las personas con discapacidad visual, ya que en ellos desaparecen las referencias que les permiten mantener la orientación. Además, son zonas en las que se concentran y se dispersan el resto de los usuarios, lo que puede provocar una mayor pérdida de referencias espaciales. Por ello, resulta necesario delimitar los grandes espacios mediante la conexión de los distintos puntos de acceso y los itinerarios principales, utilizando franjas-guía tacto visuales contrastadas cromáticamente con el resto del pavimento.

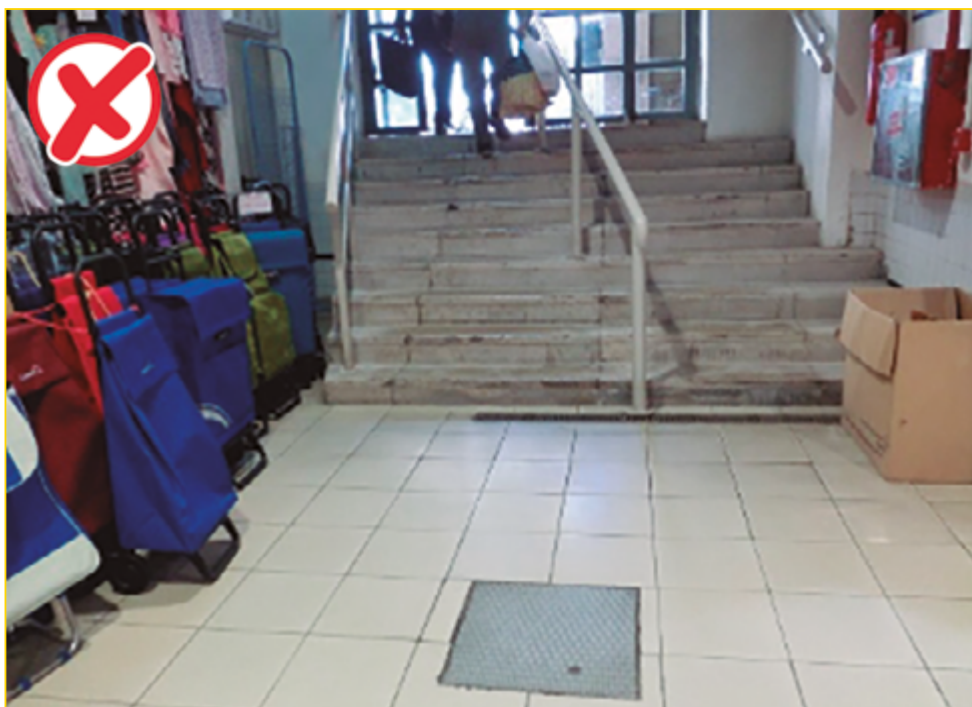
Imagen 11. Escalera de directriz torcida, ausencia de pavimento señalizador en embarque y desembarque, ausencia de franja contrastada cromáticamente en cada escalón. Presencia de obstáculos en el paramento derecho y puertas permanentemente cerradas en la parte superior derecha de la escalera.

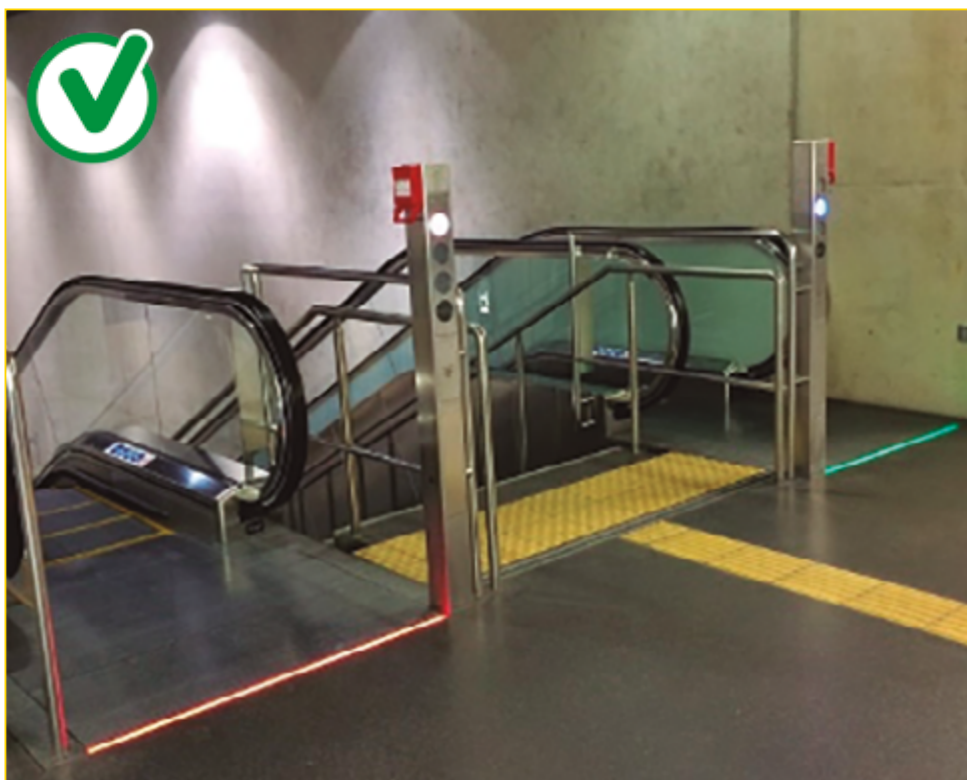
Imagen 12. Correcta señalización en el pavimento para anticipar la escalera (franja-guía ocupando todo su ancho, encastrada y con buen contraste). Correcta señalización lumínica en el embarque y desembarque de las escaleras.

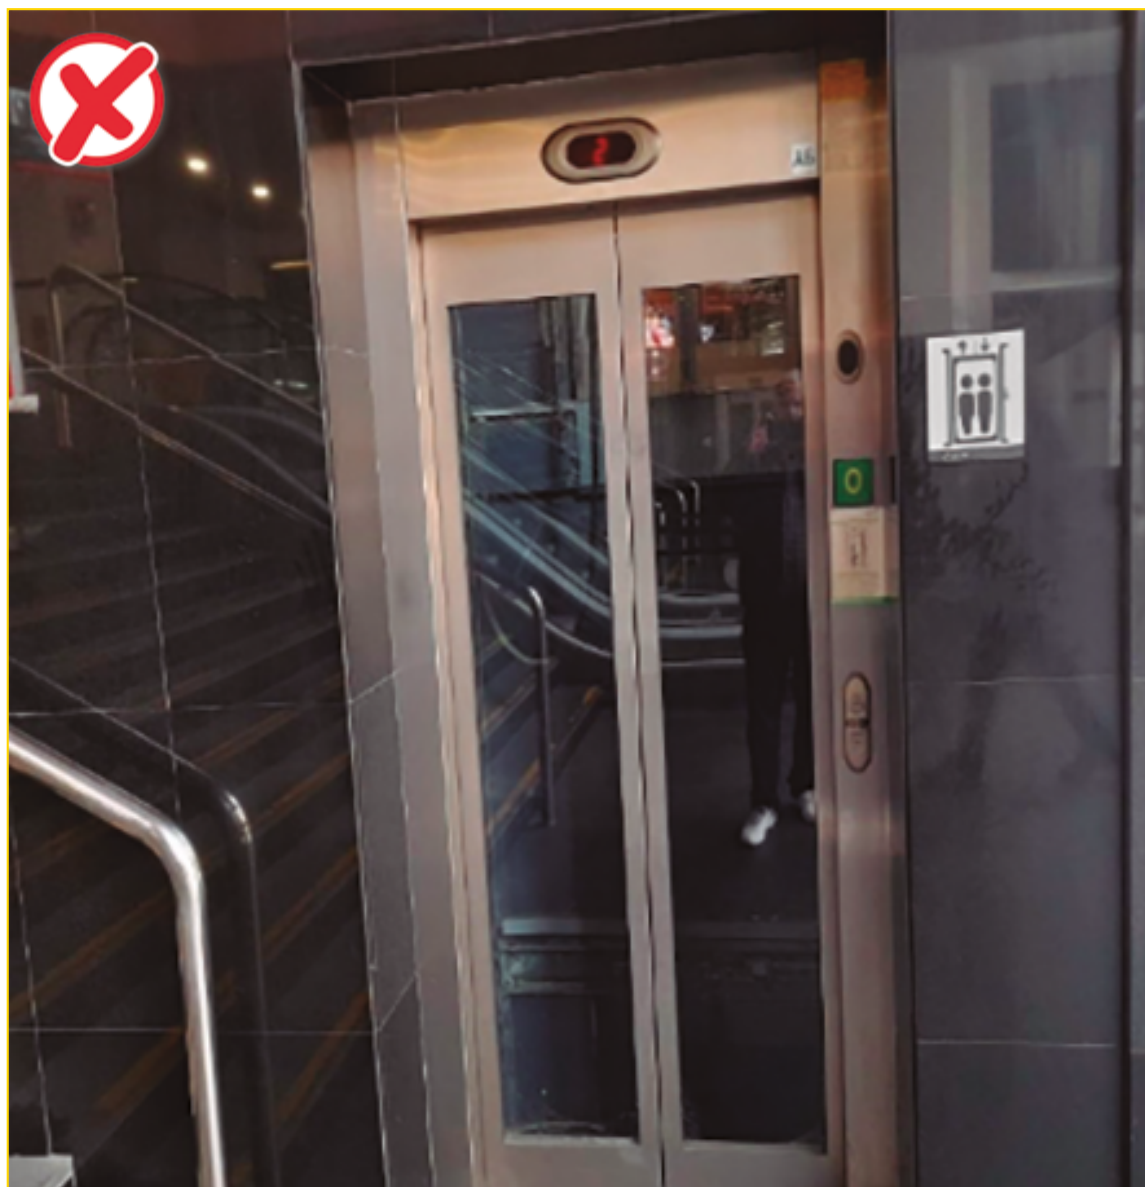
Imagen 13. Escaso contraste entre el ascensor y su paramento, botonera mal contrastada. Ascensor ubicado adyacente a los pies de una escalera, dificultando el paso tanto a los usuarios que utilizan la escalera como a los que utilizan el ascensor.

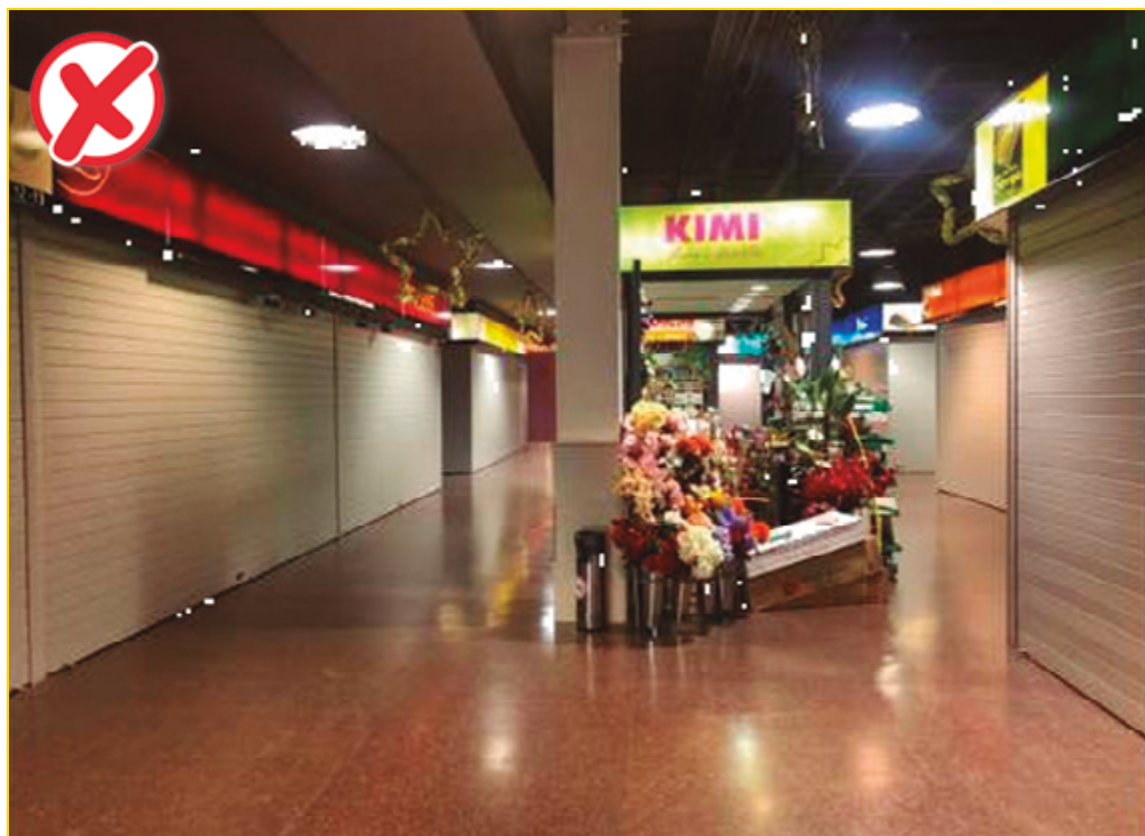
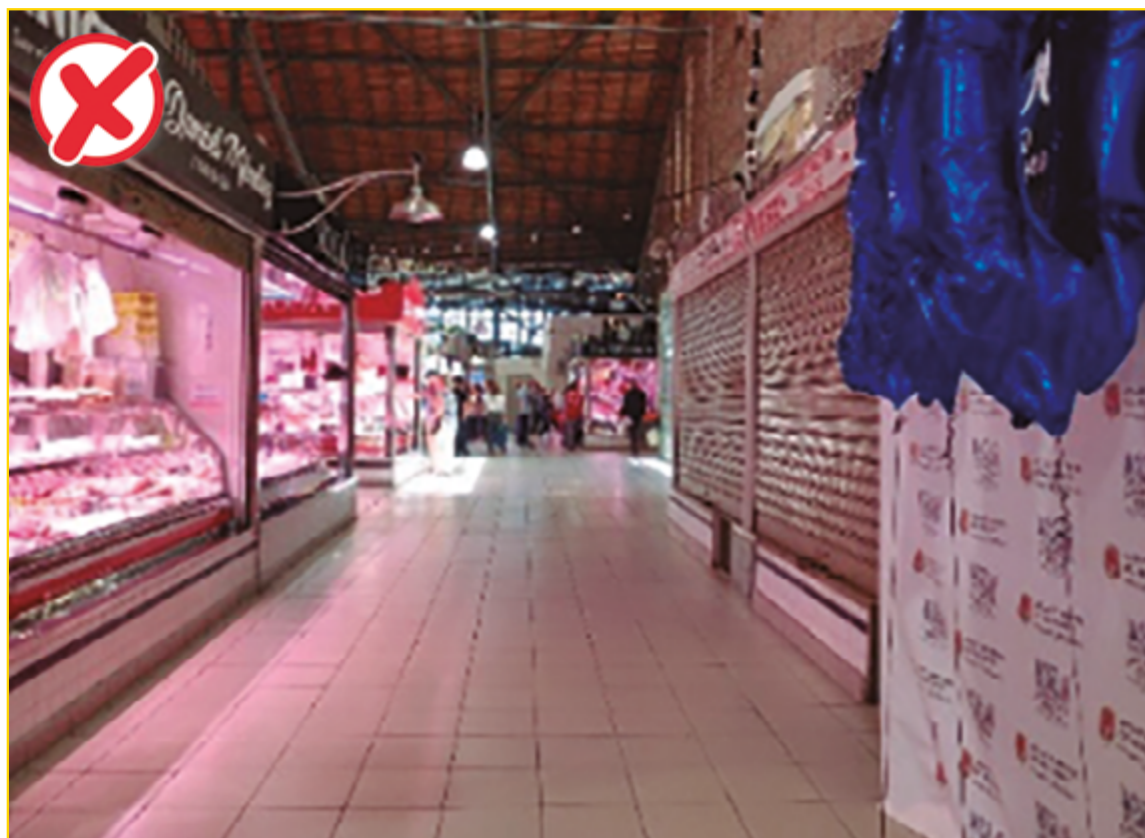
Imagen 14. Escasa iluminación general con diferencias bruscas de luz entre espacios y presencia de reflejos en las superficies.

- Eliminando diferencias bruscas de iluminación entre espacios.
 - Eliminando contraluces, destellos y deslumbramientos.
 - Facilitando una distribución bien planificada de las luminarias, que actúen como unas guías de orientación y dirección, similares a las franjas-guía direccionales que se colocan en los pavimentos. Esto favorece un deambular seguro.

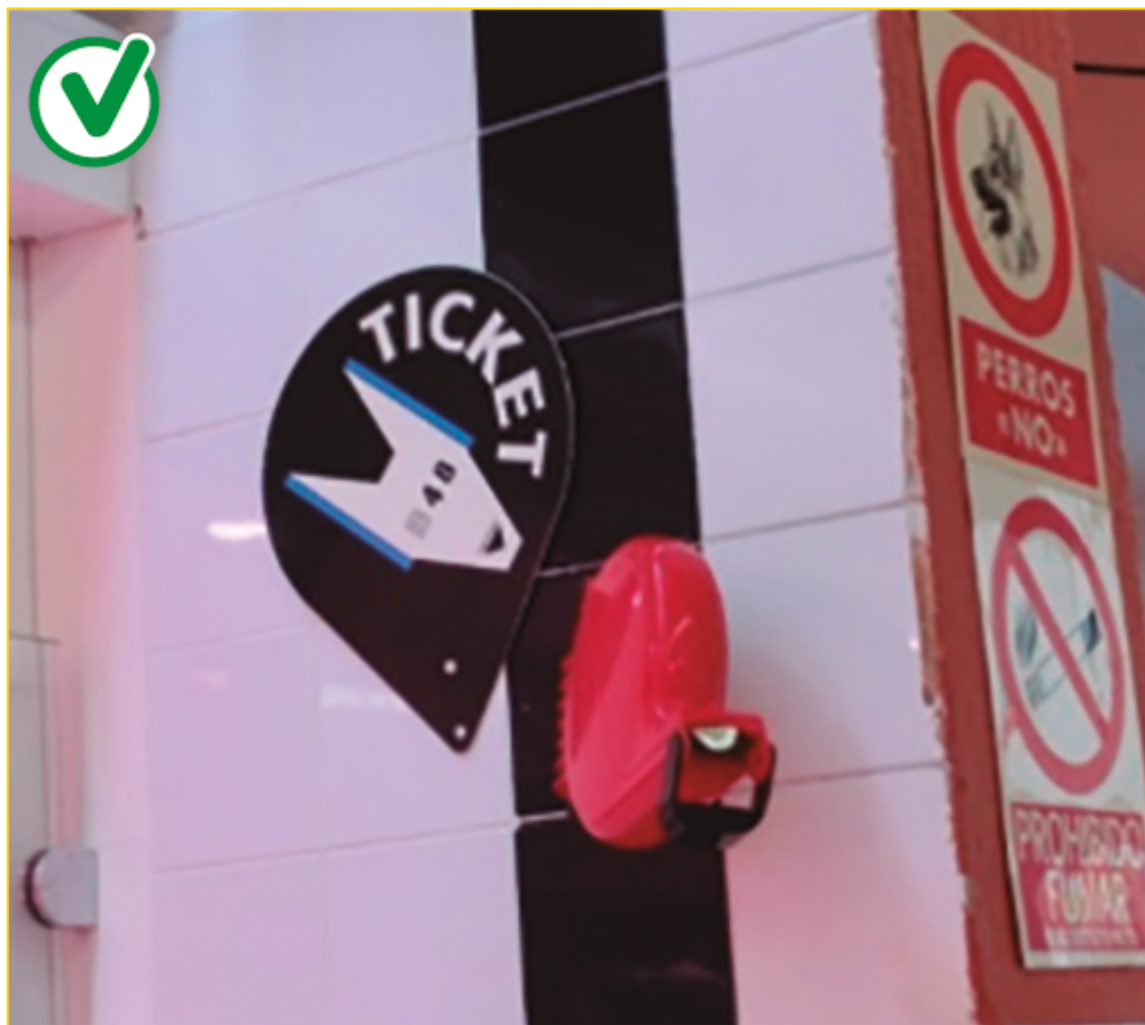
Imagen 16. Señalización del dispensador de turno aportando información extra que ayuda a su localización.

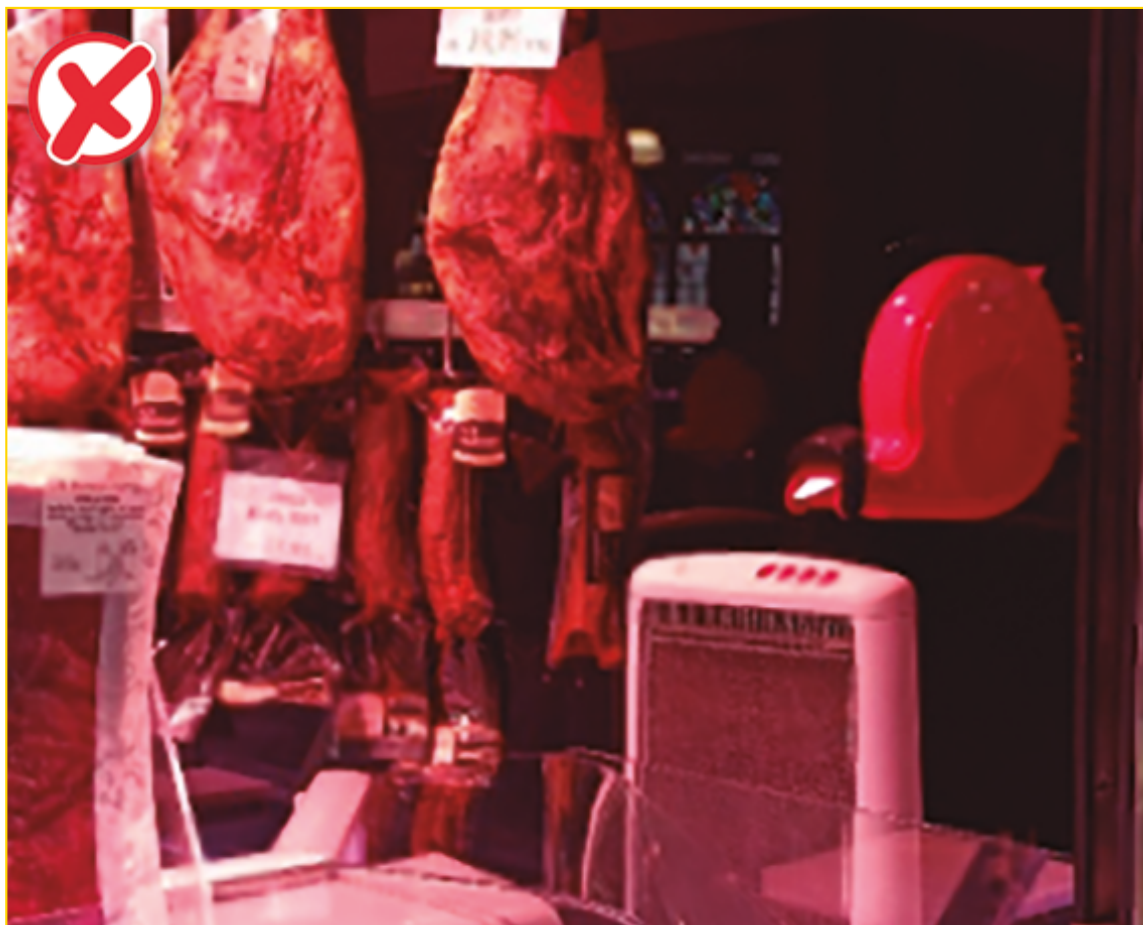
Imagen 17. Dispensador de turno difícilmente localizable entre el resto de los elementos del puesto.

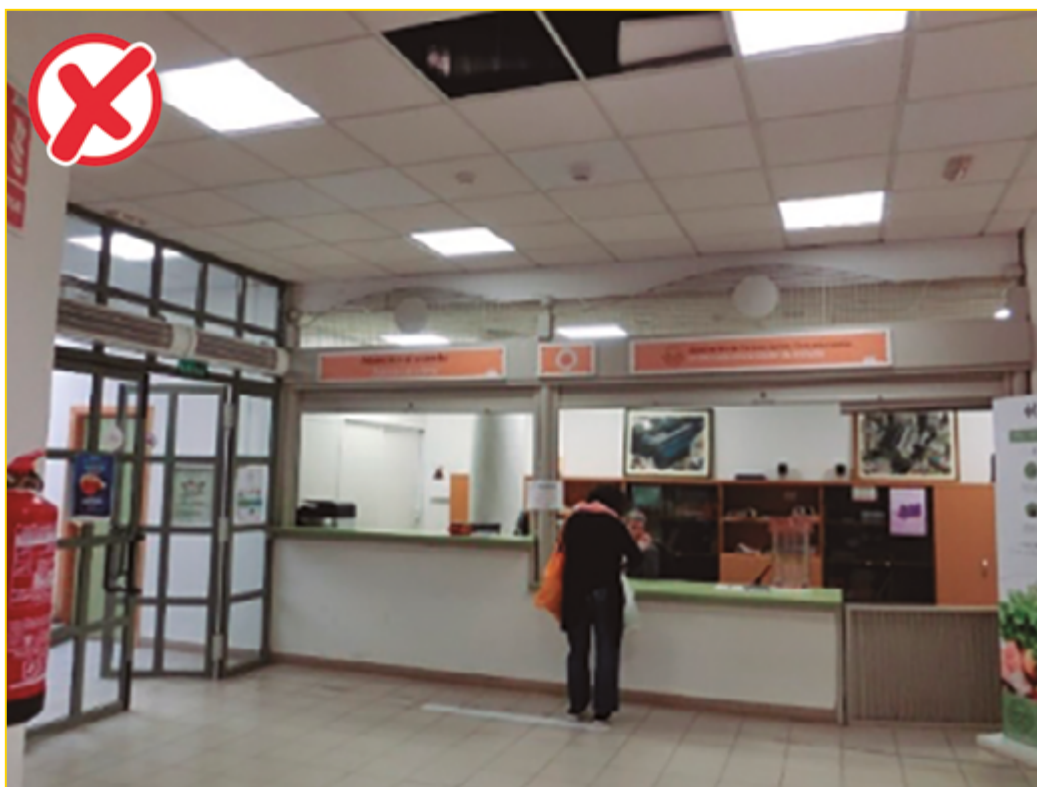
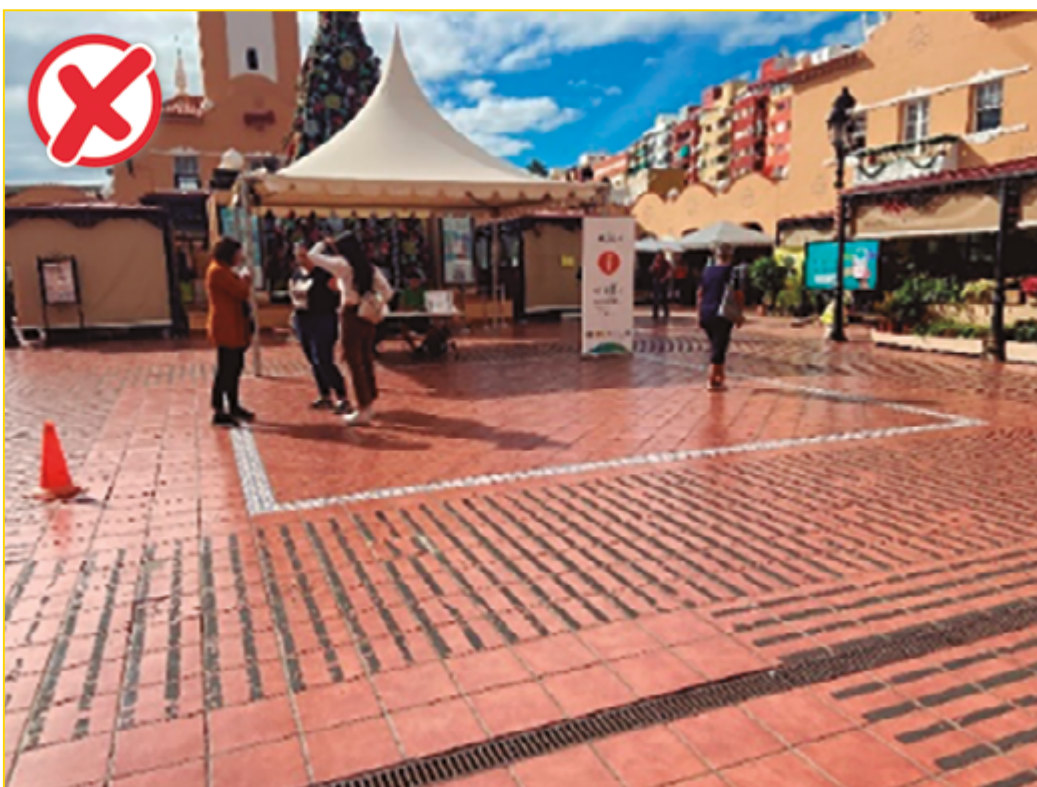
Imágenes 18 y 19. Señalización inadecuada, ausencia de referencias que permitan localizar los puntos de información, rotulación deficiente debido al escaso contraste cromático y al uso de tipografías y tamaños de letra poco legibles.

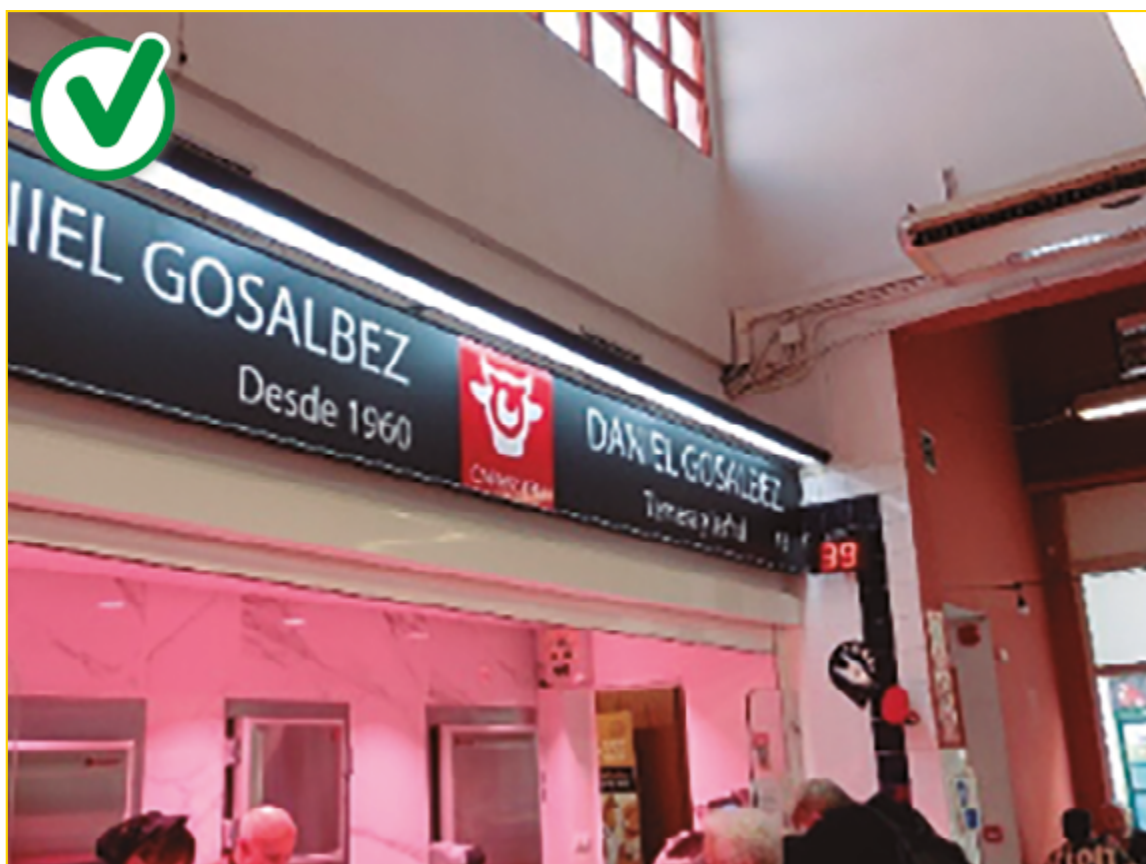
Imagen 20. Cartel con adecuado contraste, tamaño de letra e iluminación adecuada.

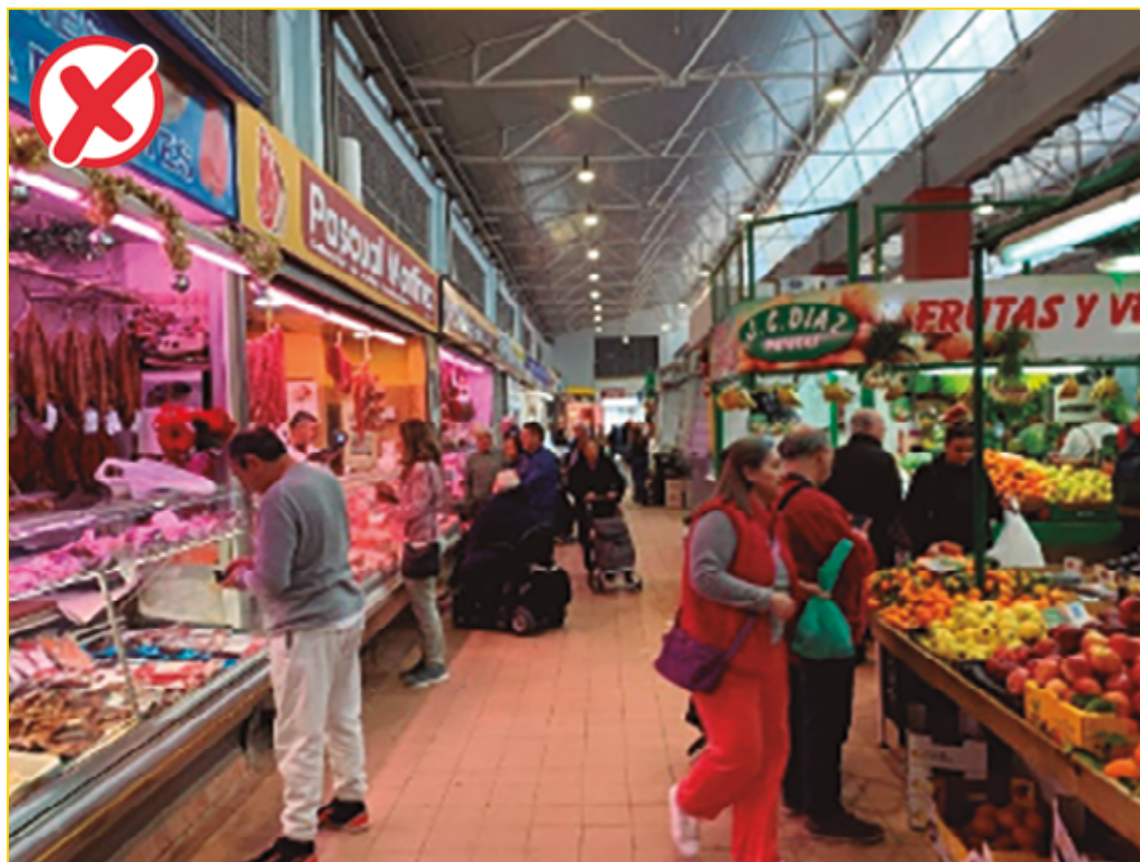
Imagen 21. Rótulos con diferente tipografía, colores y contrastes que dificultan su identificación y lectura.
