Accesibilidad a los **MERCADOS TRADICIONALES DE ABASTOS**

DIRECCIÓN GENERAL
Dirección de Autonomía Personal,
Tecnología y Accesibilidad

VALORACIÓN TÉCNICA Y RECOMENDACIONES DE LOS PROFESIONALES EN MOVILIDAD Y ACCESIBILIDAD

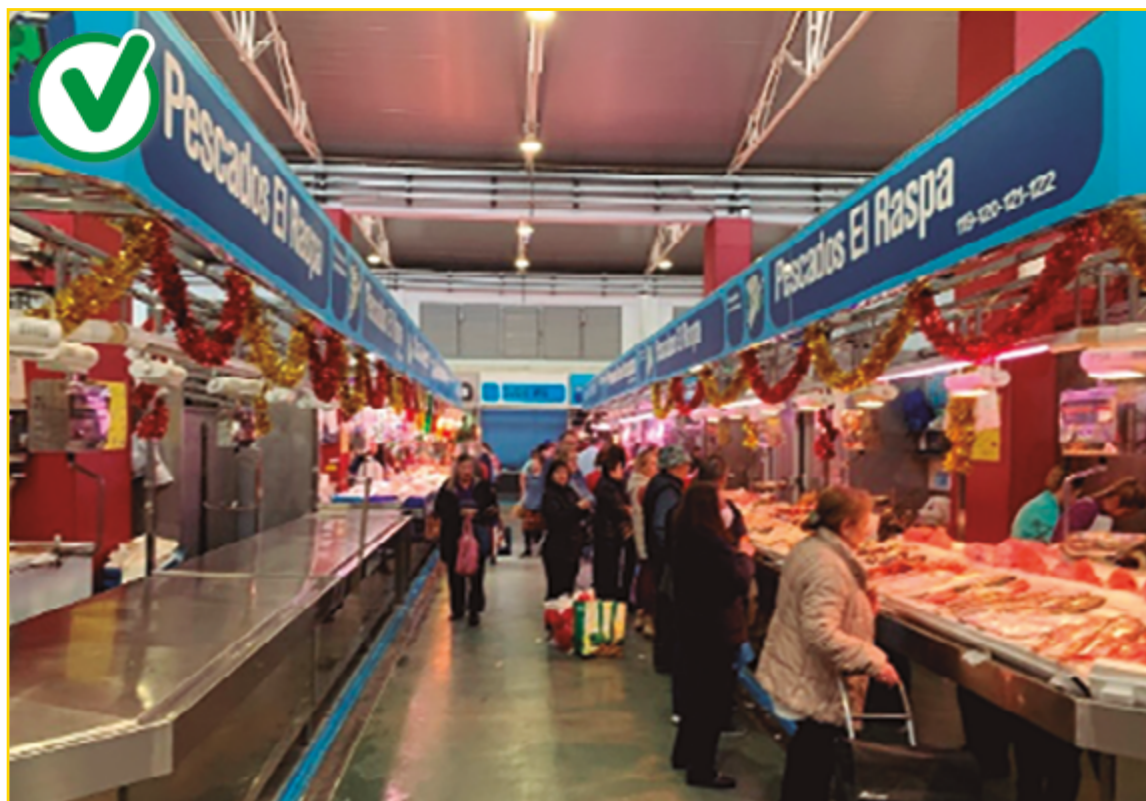
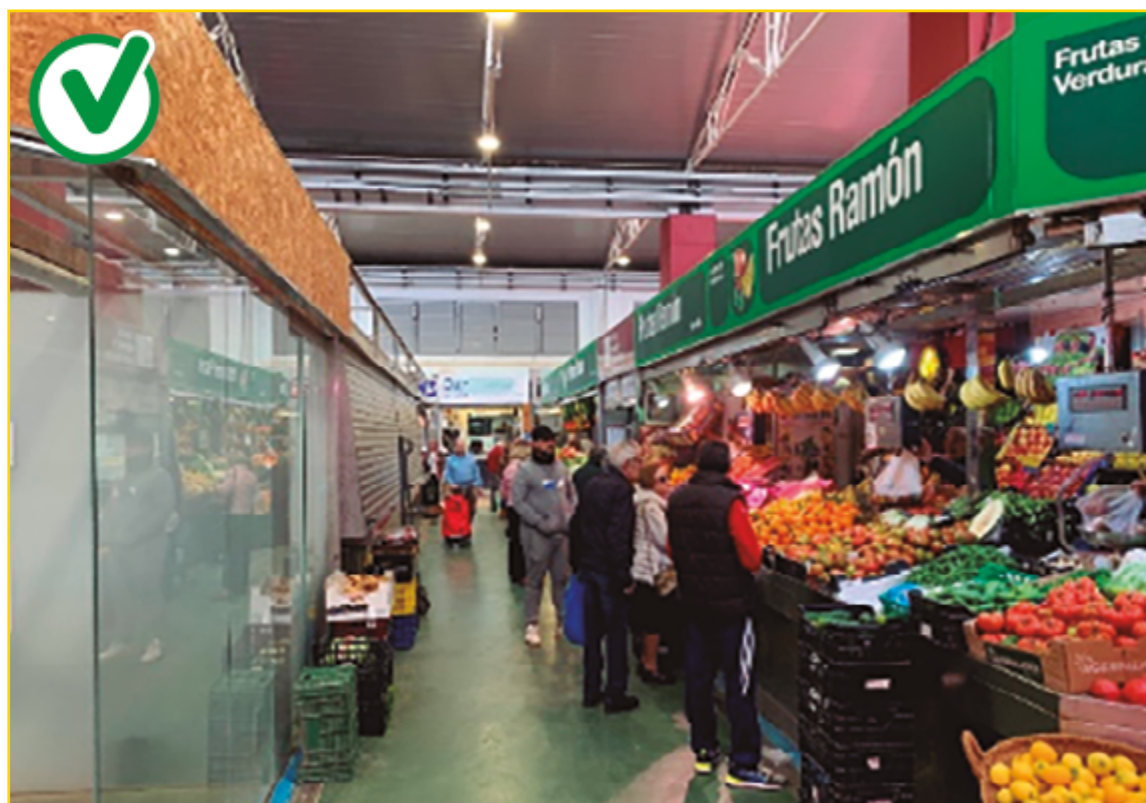
Imágenes 22 y 23. Cartelería homogénea, misma tipografía y uso del color como identificador de las secciones.

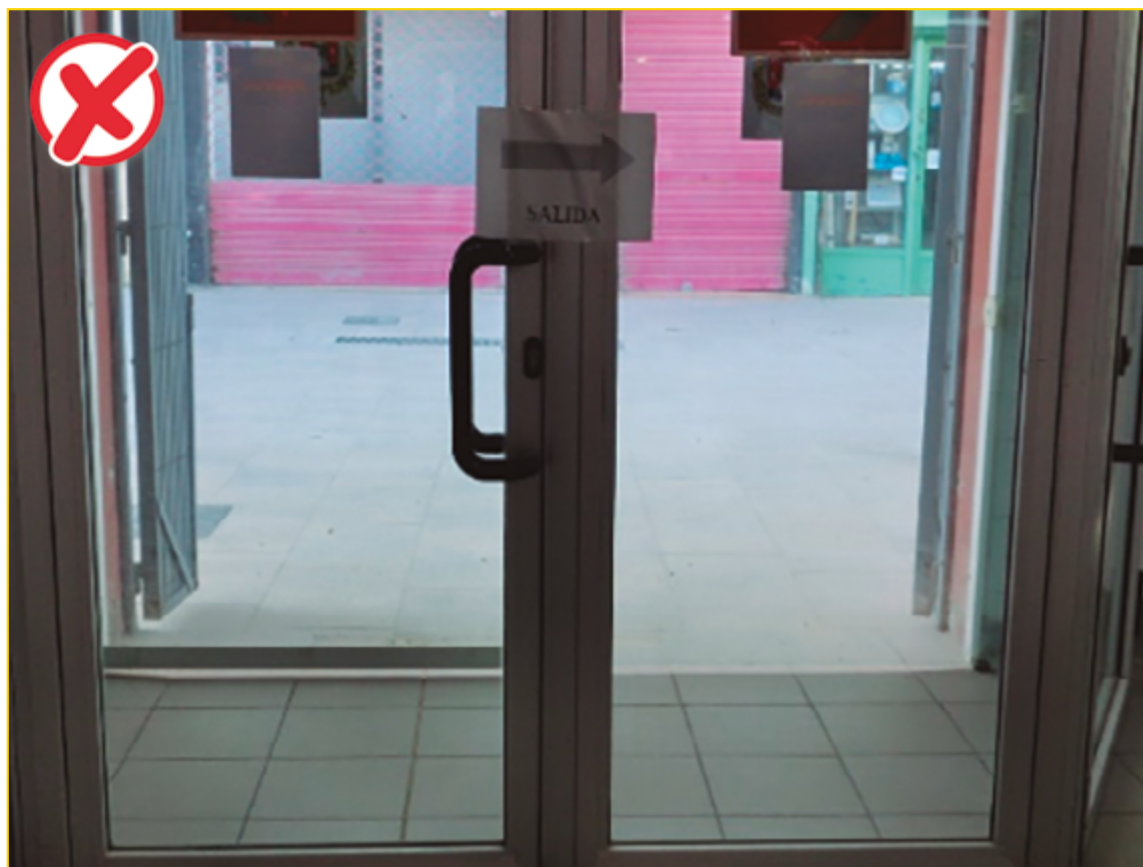
Imagen 24. Cartelería orientadora en soporte inestable, localización "inesperada", mal contraste, insuficiente información y falta de iluminación.

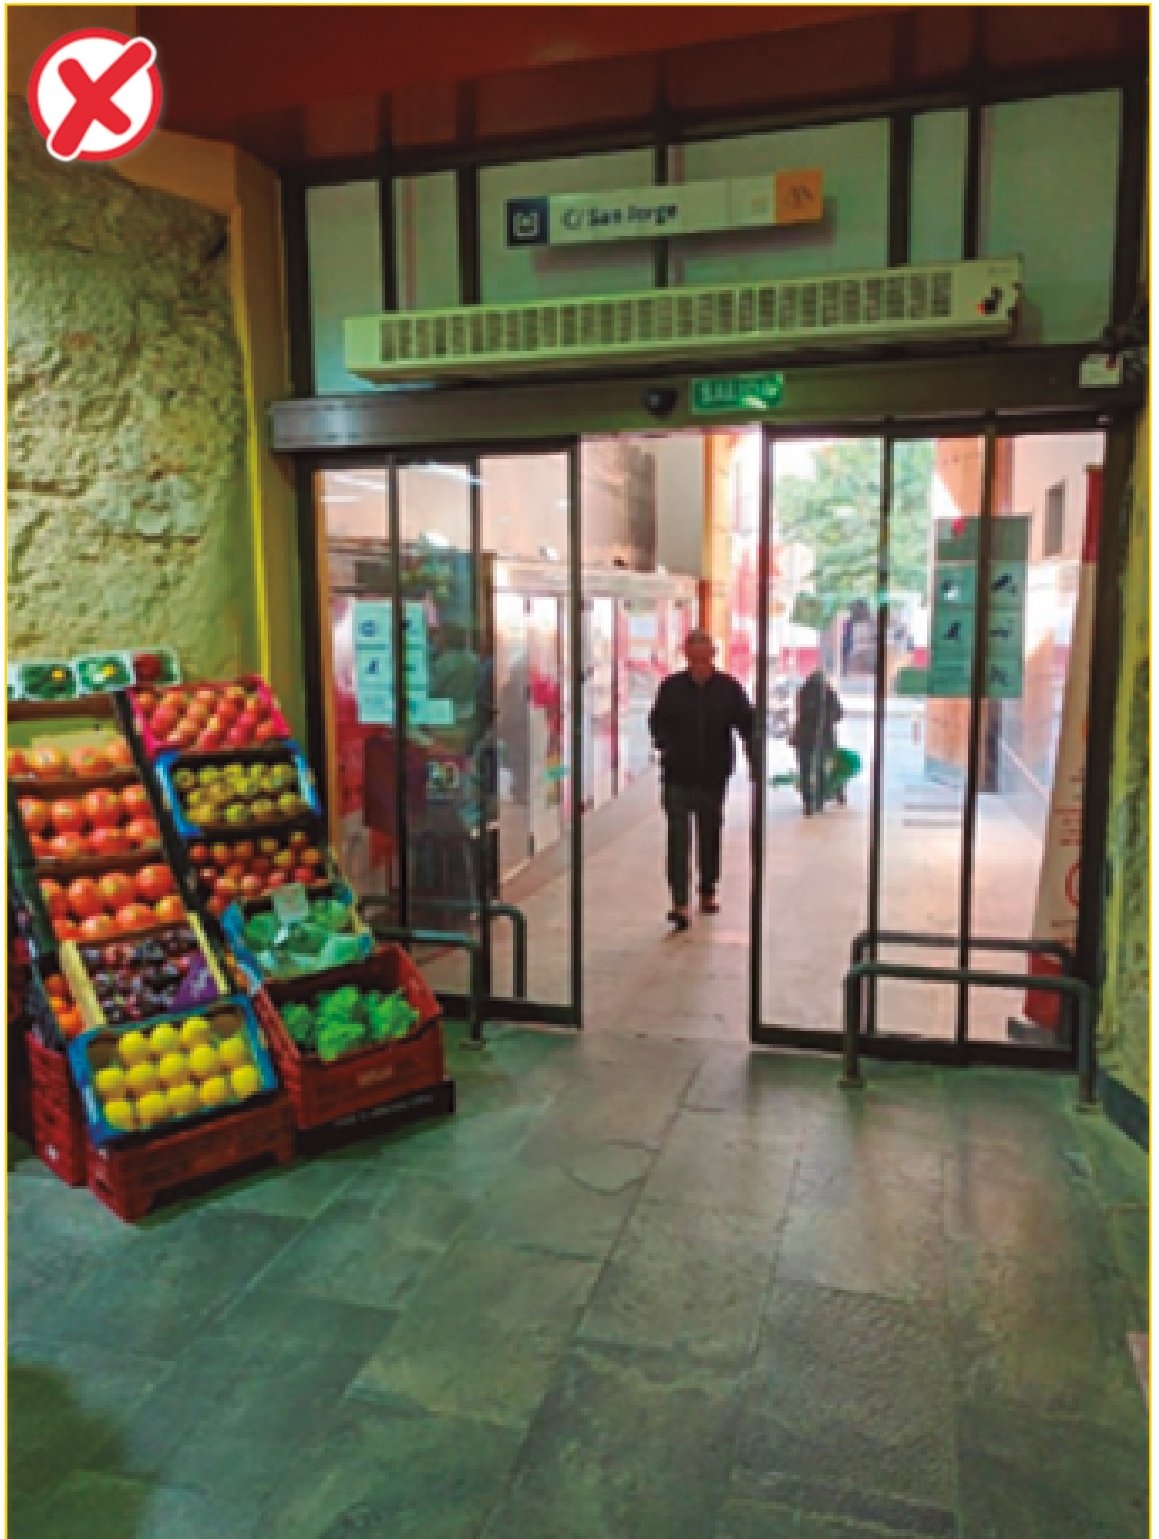
Imagen 25. Cartel ubicado a excesiva altura, de difícil localización y con tamaño de letra deficiente. Falta de iluminación.

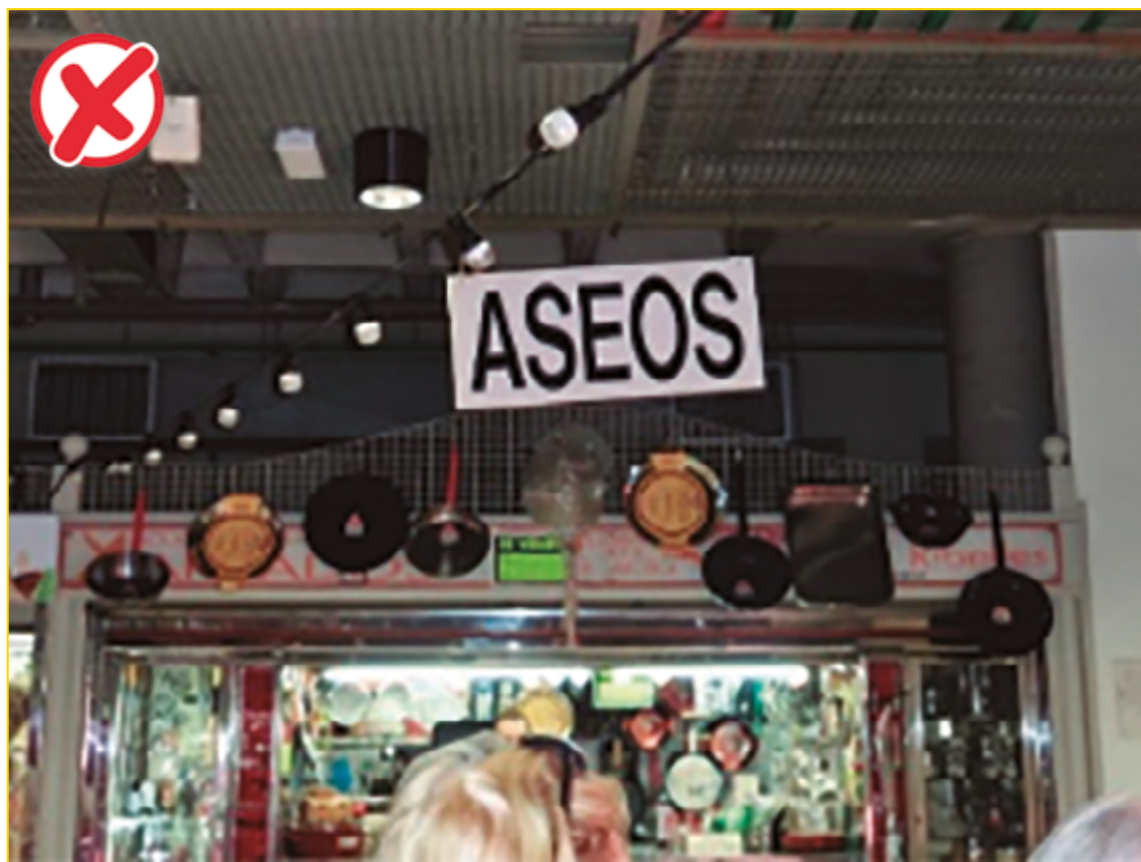
Imagen 26. Cartel ubicado a excesiva altura, en soporte poco estable, y con escasa iluminación.

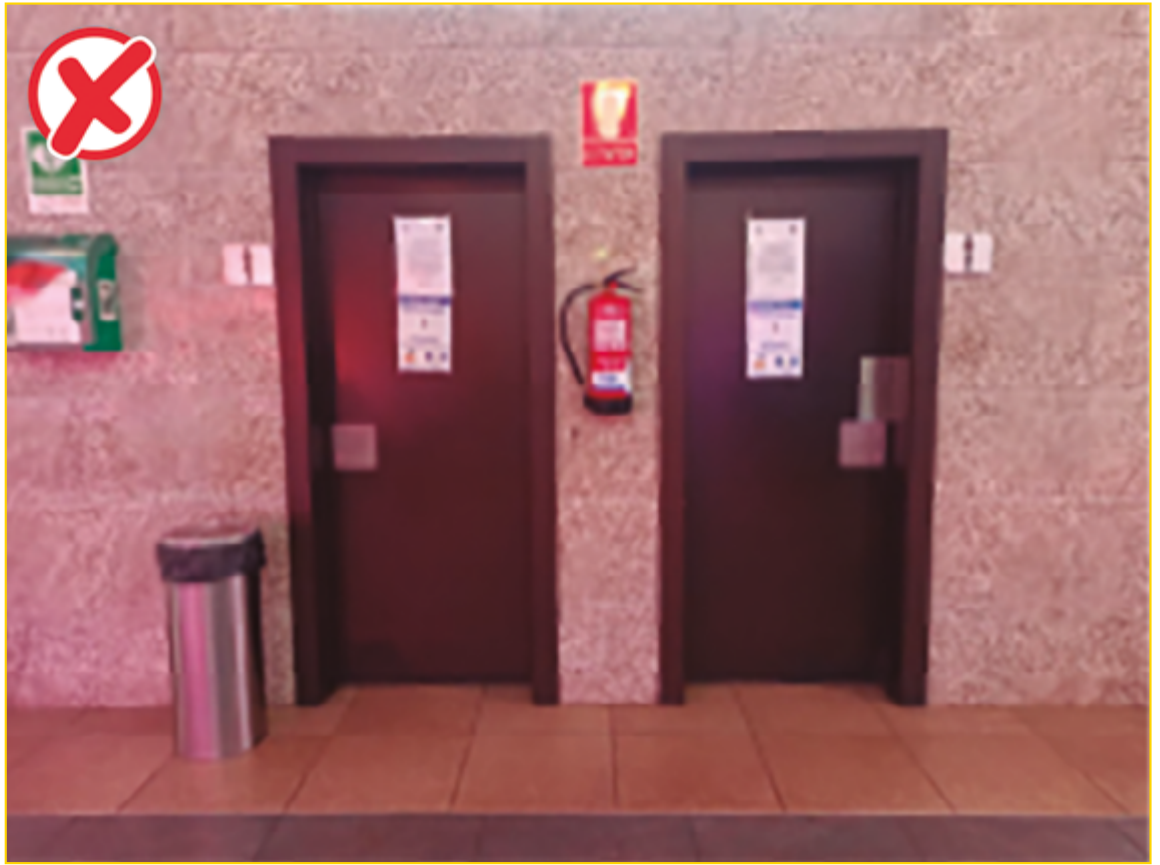
Imagen 27. Existencia de pictogramas pequeños, poco identificables y mal ubicados.

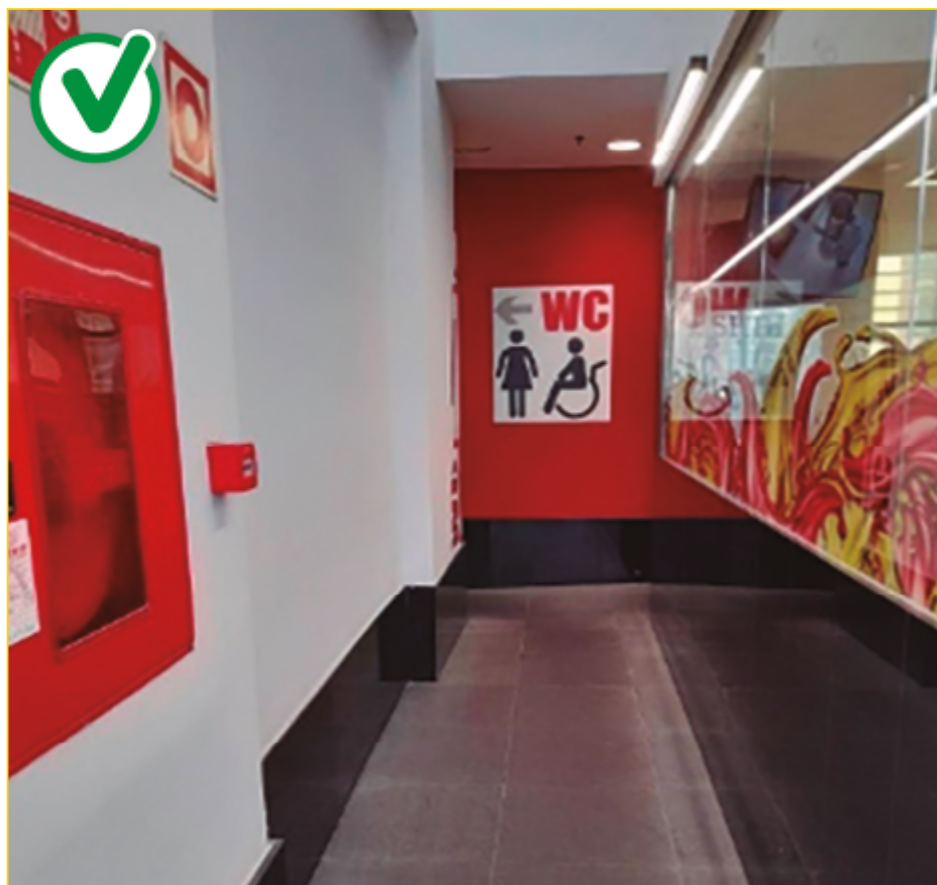
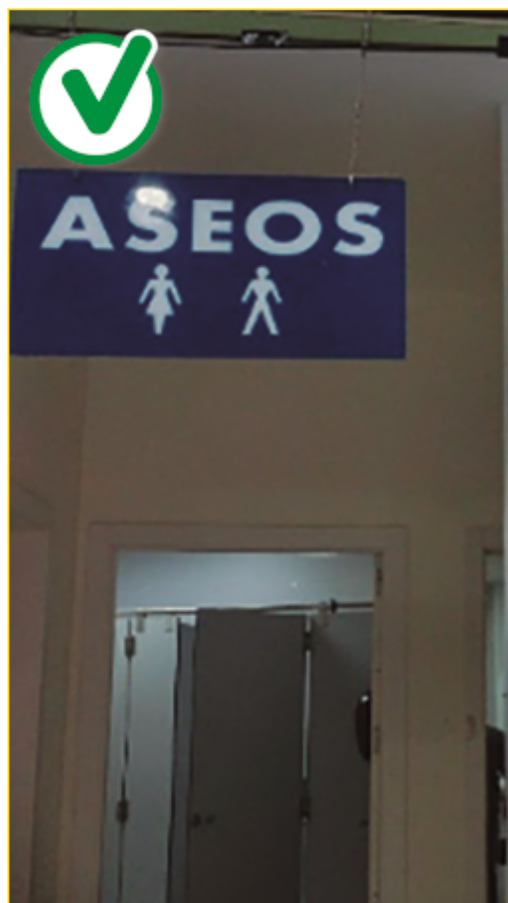
Imagen 28. Carteles de tamaño, ubicación y contrastes adecuados. Uso de pictogramas normalizados.

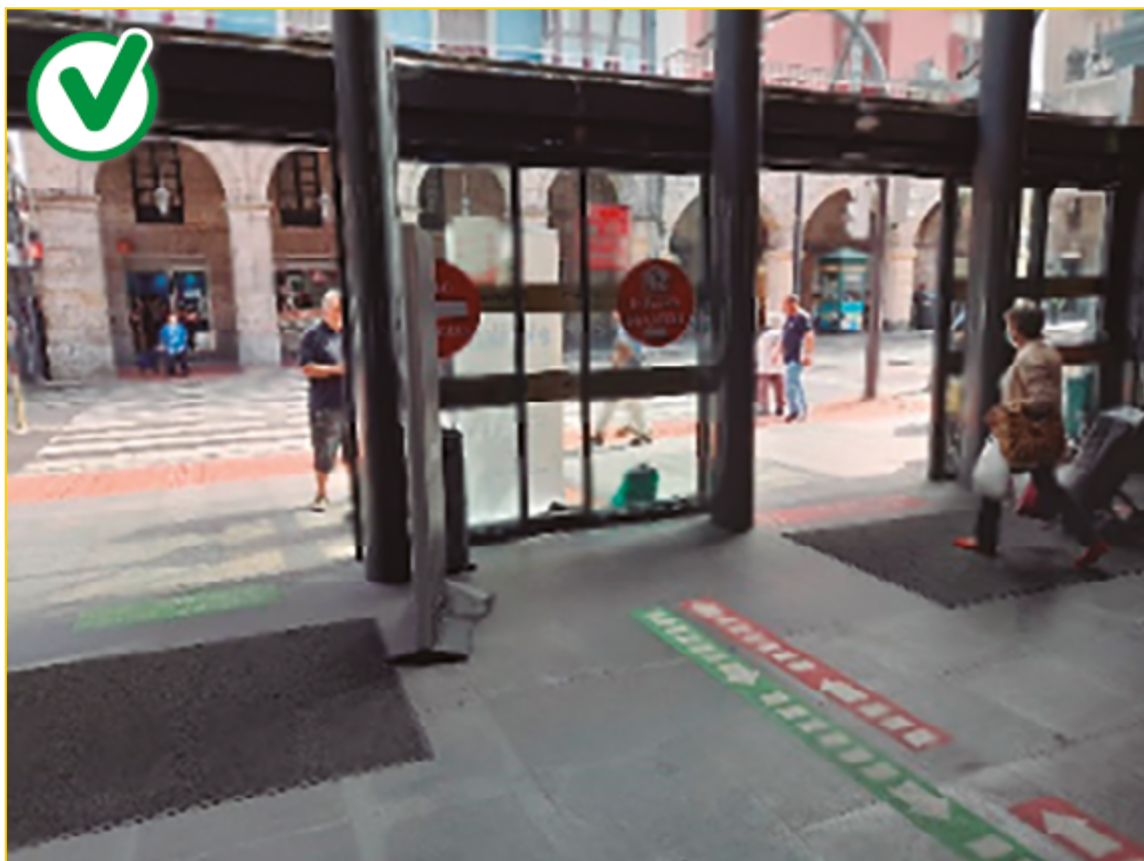
Imagen 29. Correcta identificación de las puertas y adecuada señalización de las superficies acristaladas.

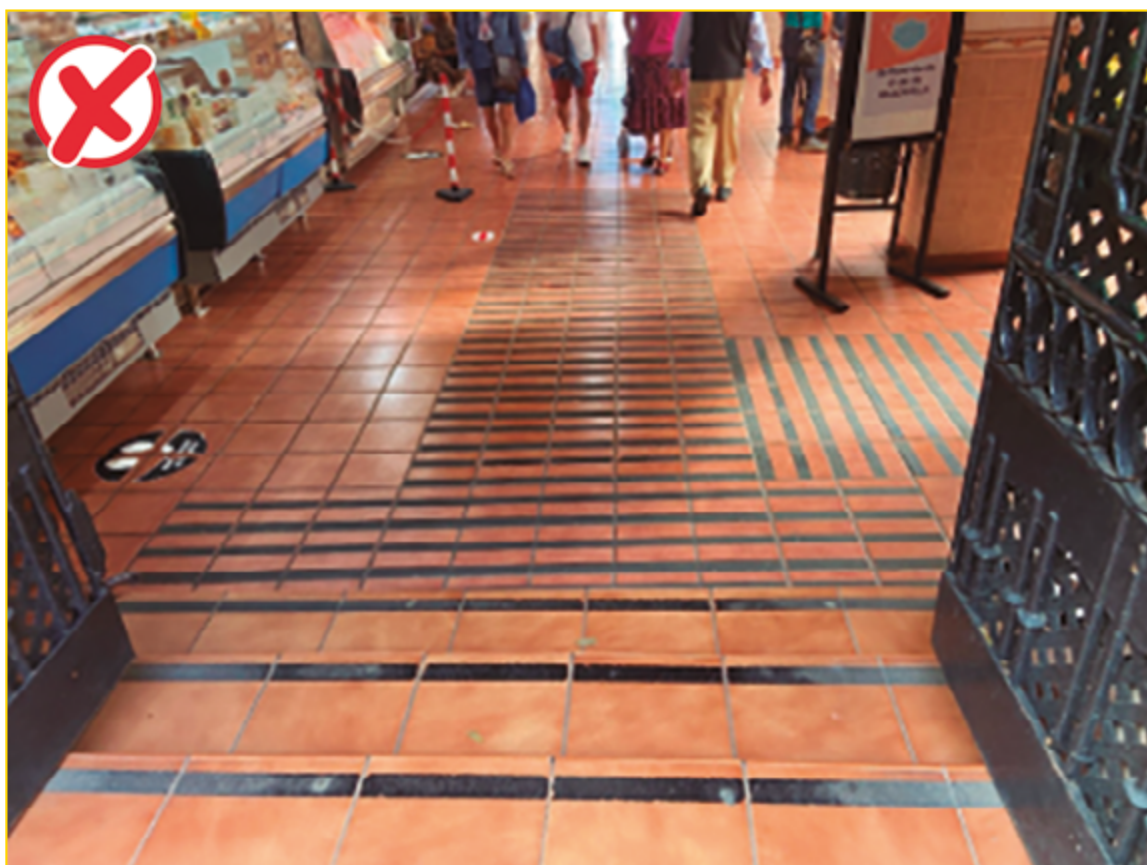
Imagen 30. Escaleras difícilmente detectables, las cintas adhesivas generan confusión entre la cota cero y los peldaños de la entrada.

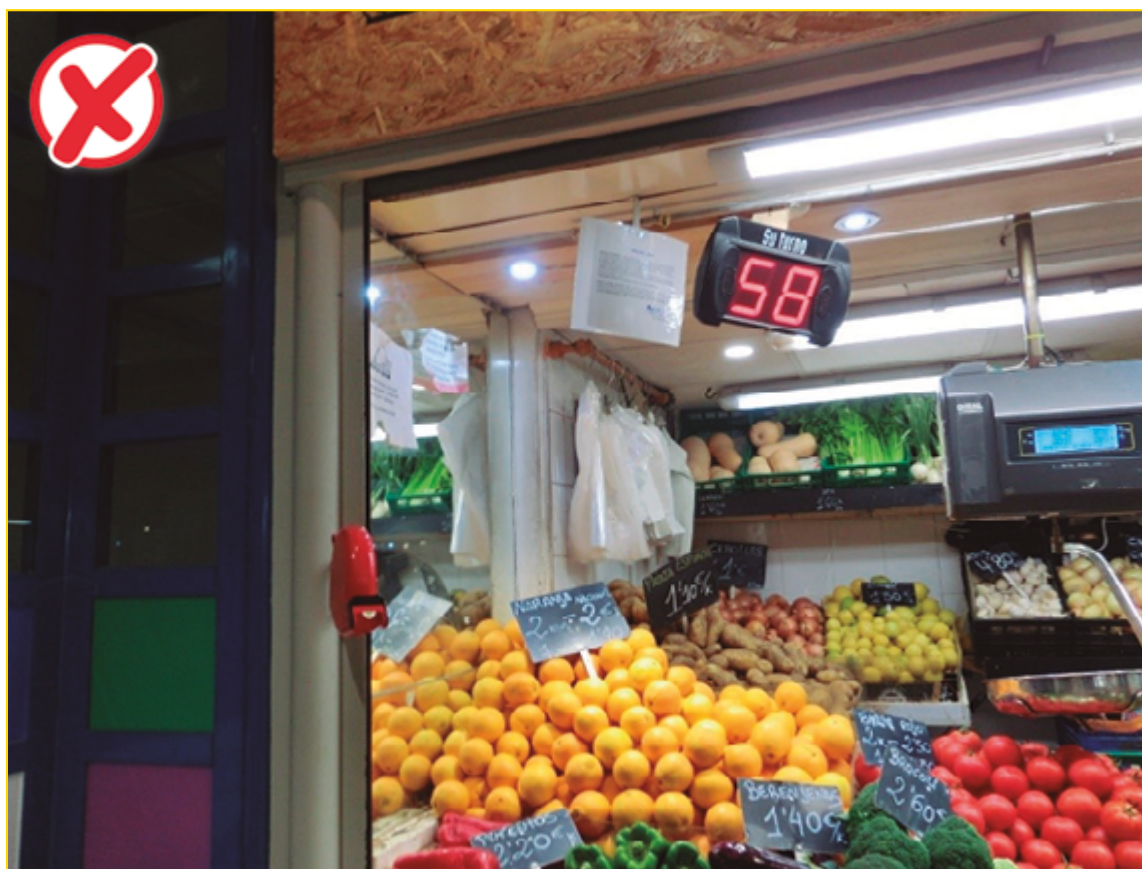
Imagen 31. Gestor de turnos ubicado en zona poco predecible, con escasa diferenciación visual respecto al entorno y posible deslumbramiento por focos cercanos.

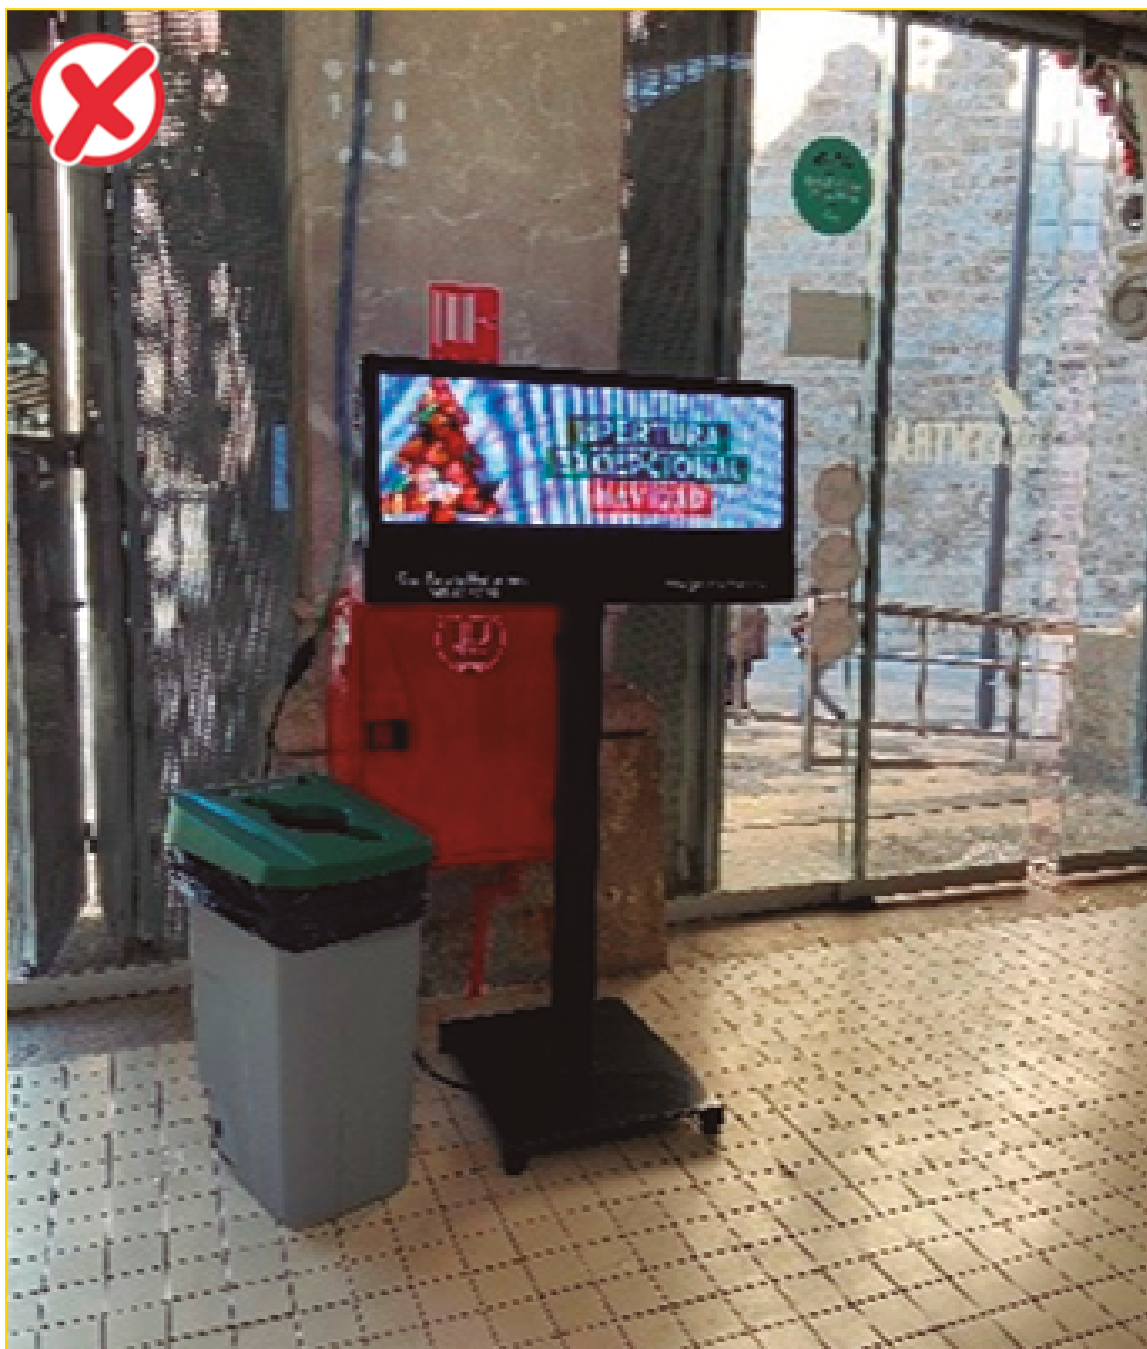
Imagen 32. Panel informativo digital con información únicamente visual, por tanto, no accesible para personas con discapacidad visual.
