# La accesibilidad de las personas con discapacidad visual al espacio compartido: un estudio de campo comparativo<sup>1</sup>

Accessibility of shared space for visually impaired persons: a comparative field study

E. M. Havik, F. J. J. M. Steyvers, A. C. Kooijman, B. J. M. Melis-Dankers<sup>2</sup>

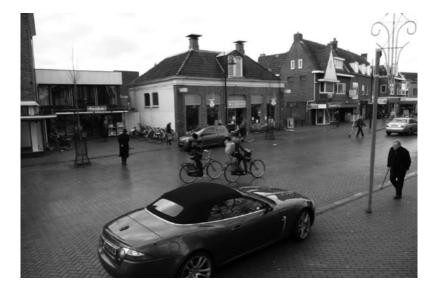
Figura 1. Haren (HA), espacio compartido

Todos los participantes visitaron dos localidades con espacios compartidos (Haren [HA] y Muntendam [MU]; Figuras 1 y 2) y otros dos lugares diseñados de modo más «convencional» (Helpman [HE] y Zuidbroek [ZU], Figuras 3 y 4), todos ellos en la provincia de Groninga, Países Bajos. Aunque las cuatro poblaciones son pueblos pequeños o áreas suburbanas, Haren y Helpman pueden considerarse más urbanas que Muntendam y Zuidbroek, debido a que cuentan con numerosas tiendas, bares, terrazas y actividades públicas, y porque el tráfico es mayor (ver Tabla 1 para más información sobre la densidad de tráfico). Haren y Helpman se encuentran a poca distancia la una de la otra y están conectadas por la misma carretera, con lo que su flujo de tráfico es aproximadamente de idéntica densidad. Lo mismo ocurre en

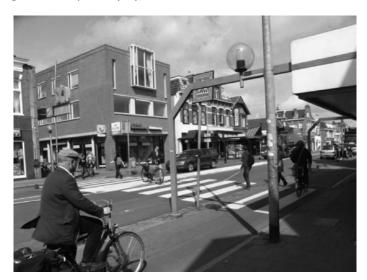
Figura 2. Helpman (HE), calle diseñada de modo convencional

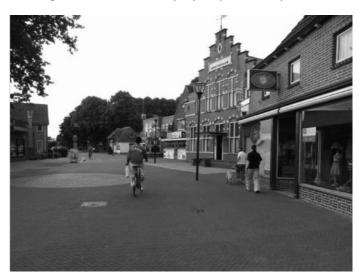
Figura 3. Muntendam (MU), espacio compartido

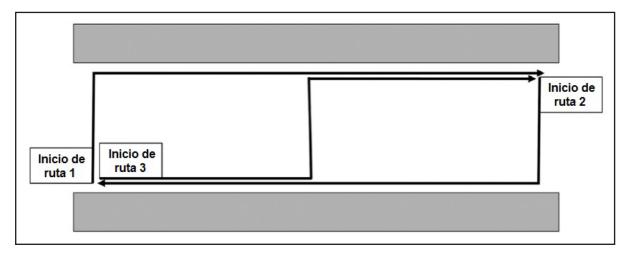
Figura 5. Mapa simplificado de las rutas de experimentación. Las barras grises representan los dos lados de la calle. Los participantes realizaron seis rutas en cada población. Una vez completadas las tres primeras rutas representadas en esta figura los participantes recorrían a pie las rutas 1, 2 y 3 en sentido contrario

En cada una de las localidades, se pidió a los participantes que completaran seis tareas de movilidad, es decir, tenían que realizar seis rutas cortas a pie. Estas rutas se componían de tres trayectos diferentes que debían recorrerse en ambos sentidos. La longitud media de las rutas era de 144 m (variando desde los 135 hasta los 162 m; desviación estándar [DE]: 8,4 m). Cada ruta contaba con un paso peatonal, uno o dos cambios de dirección y un tramo en el que los participantes tenían que caminar por la calzada (ver Figura 5). El paso peatonal se situaba al comienzo, en la mitad o al final de la ruta. Como pasos peatonales se emplearon los pasos de cebra existentes (en todos los lugares, excepto en Muntendam) y un paso peatonal con semáforo de señal audible para peatones (en Helpman). Sin embargo, todos los pueblos también contaban, al menos, con una ruta en la que el cruce peatonal no contaba con referencia indicadora alguna. Todas las rutas fueron cuidadosamente diseñadas con el asesoramiento de especialistas en orientación y movilidad.

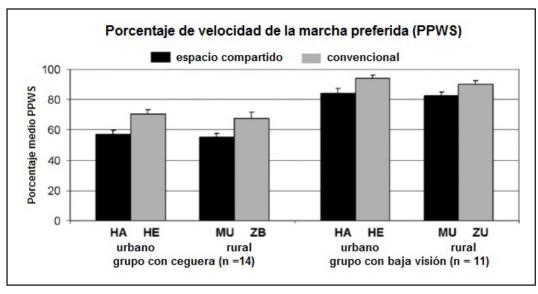
El porcentaje de velocidad de la marcha preferida fue consistentemente más bajo en los lugares de espacio compartido que en los lugares de diseño convencional (F(1, 23) = 79,64, p < 0,001; medias respectivas: 69,8 % y 80,55 % de la velocidad de marcha preferida al andar) y fue menor para el grupo con ceguera que para el grupo con baja visión (F(1, 23) = 44,07; p < 0,001; medias respectivas: 62,6 % y 87,7 % de la velocidad preferida al andar). También hubo un efecto principal del tipo de lugar, que se manifestó en un porcentaje de velocidad de la marcha preferida más alto en los lugares más urbanos, con una densidad de tráfico mayor, que en los lugares rurales, más tranquilos (F(1, 23) = 4,50, p < 0,05; medias respectivas: 76,5 % y el 73,9 % de la velocidad de marcha preferida) (ver Figura 6).

Para cada participante, el tanto por ciento de velocidad de la marcha preferida fue menor en los pueblos con espacio compartido que en los lugares con diseños convencionales. La revisión de las diferencias de magnitud entre medias individuales del porcentaje de velocidad de la marcha preferida (entre lugares convencionales y pueblos con espacios compartidos) mostró que las mayores diferencias individuales se daban de forma evidente en el grupo con ceguera, si bien las diferencias de casi la mitad de los participantes con ceguera se encontraban en el mismo rango que las del grupo con baja visión.

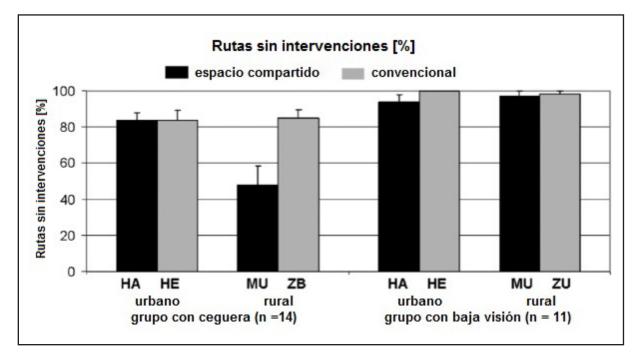
El grupo con ceguera realizó, proporcionalmente (con respecto al número total de rutas completadas por participante), menos rutas sin intervenciones que el grupo con baja visión (F(1, 23) = 25,63; p = 0,01; medias respectivas: 75,2 % y 97,4 % de rutas sin intervenciones). Mientras que, para ambos grupos, el número de rutas sin intervenciones no difirió de manera significativa entre los dos lugares relativamente más urbanos (Haren y Helpman), se encontró una gran diferencia entre Muntendam y Zuidbroek, dentro del grupo con ceguera (47,7 % y 85 % de las rutas sin intervenciones, respectivamente; relación entre diseño del lugar, tipo de lugar y discapacidad visual: F(1, 23) = 13,56; p < 0,05) (ver Figura 7).

En el grupo con baja visión, casi todos los participantes recorrieron todas las rutas sin intervenciones. En los lugares con espacios compartidos, solo dos de ellos necesitaron ayuda en alguna ocasión (por ejemplo, la intervención del jefe de prueba), y solo uno de ellos necesitó también ayuda en uno de los lugares convencionales. En caso de necesitar ayuda, sería solo en una o dos rutas por localidad, y casi nunca requerían más de una intervención por ruta.

En el grupo con ceguera, ninguno de los 14 participantes recorrió todas las rutas sin intervención. Casi todos realizaron menos rutas sin intervenciones en los lugares de espacio compartido que en los lugares de diseño convencional (para dos de ellos fue al revés, y para uno no hubo diferencia). Cuando los participantes con ceguera necesitaron ayuda, esta supuso entre una y tres intervenciones por ruta. En Muntendam, sin embargo, dos de los participantes con ceguera necesitaron seis o siete intervenciones en una ruta.
