Accesibilidad para personas con discapacidad visual en los autobuses urbanos de la ciudad de Zaragoza: comparativa 2011–2022

Accessibility for the visually impaired on Zaragoza city buses: comparative study 2011-2022

Resumen

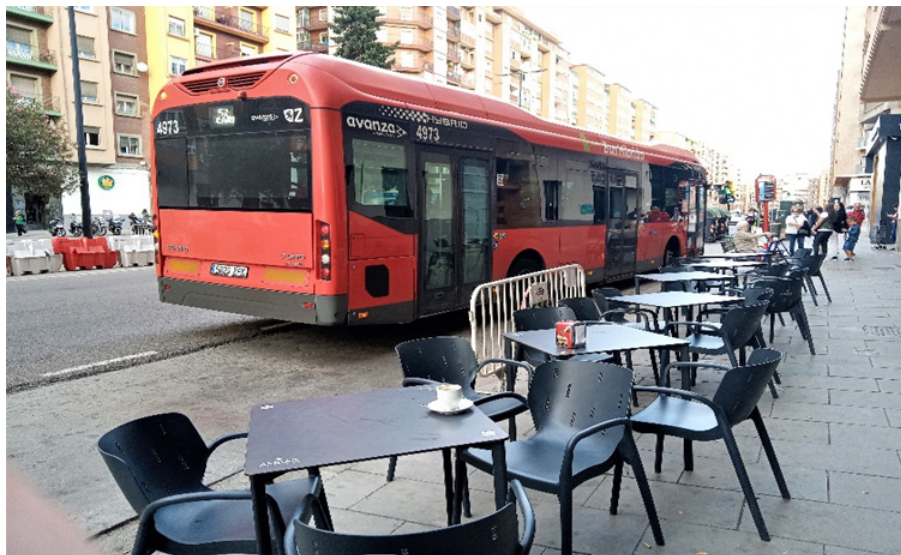
La mayoría de las paradas valoradas eran fijas (99,3%). De las dos que no lo eran (0,7%) una estaba suprimida y otra era provisional. En el estudio anterior existían más paradas provisionales, cosa que no sucede en la muestra seleccionada en el actual, aunque existen en la ciudad varias en esta situación por obras. Generalmente, estas paradas provisionales no reúnen los requisitos mínimos de accesibilidad.

Hay que considerar que en el trabajo de 2011 todavía se estaban realizando obras en gran parte de la ciudad para la instalación del tranvía. En la actualidad, existen algunas obras importantes, pero de menor calado.

Figura 1. Parada provisional por obras llena de obstáculos

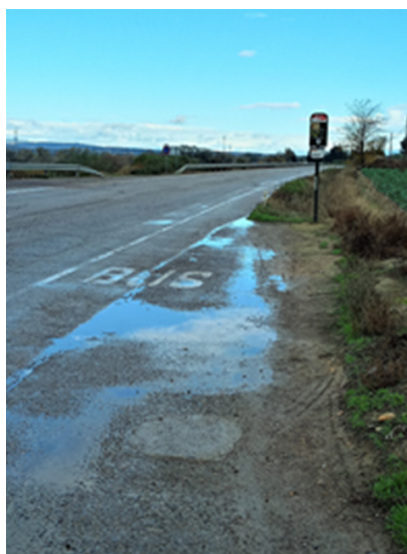
En la carretera estaban situadas 4 paradas (2,7%, cuando en 2011 representaban el 1,9%).

Figura 2. Parada junto a la carretera y sin lugar para cruzar

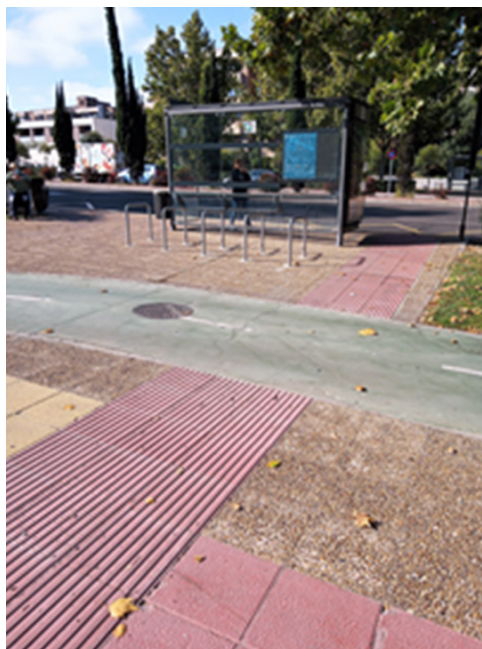
En algunas ocasiones, este tipo de pavimento carece del contraste cromático necesario para su detección por parte de las personas con resto visual.

Además, en algunos casos se observan interrupciones de este tipo de pavimento, ya sea por elementos de infraestructuras (tapas de alcantarilla, de servicios de alumbrado...) o por elementos de la vía (carril bici), lo que puede inducir a desorientación y, en algunos casos, provocar situaciones de riesgo.

Figura 3. Pavimento direccional interrumpido por carril bici

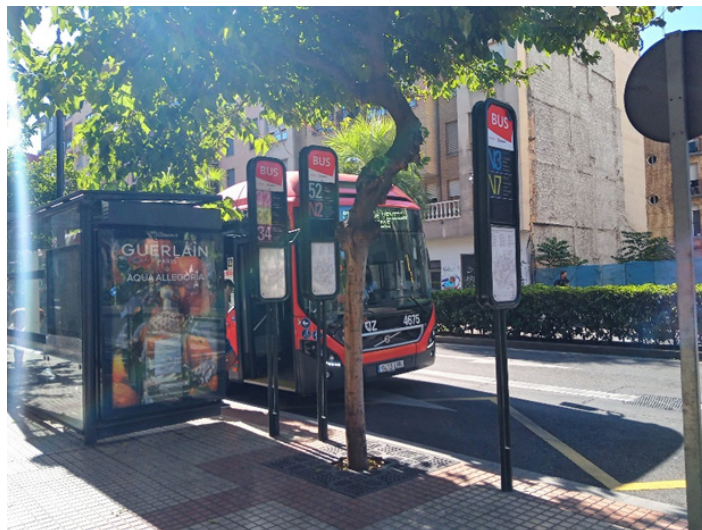
Obstáculos en la puerta en parada. Elementos, permanentes o temporales, cuya ubicación, a menos de un metro del bordillo, coincida con la puerta de un autobús detenido en los márgenes de la parada. La distancia desde la línea de colocación del autobús para recoger y dejar pasajeros sería de entre 1 y 2 metros; para la puerta de acceso, entre 4 y 5 metros; entre 8 y 9 metros para las de descenso en vehículos simples, y, además, entre 13 y 14 metros para vehículos articulados. No se incluyen las distancias para vehículos detenidos en segundo lugar.

Figura 5. Autobús abriendo la puerta delante de varios obstáculos

En este apartado, la variación entre las dos fechas analizadas es significativa. Se observa un descenso en el porcentaje de elementos que dificultan el acceso al vehículo junto a las puertas. No obstante, a pesar de este descenso, se considera que el porcentaje sigue siendo muy alto.

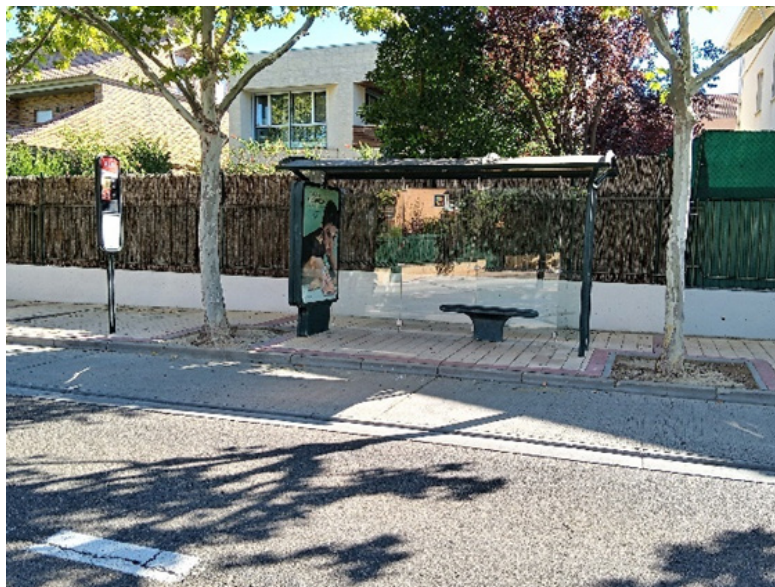
Obstáculos en la parada. Elementos, permanentes o temporales, que dificultan o impiden el acceso con seguridad y la orientación a la zona considerada parada para subida o bajada de viajeros y que no coinciden con las puertas del vehículo. Estarían situados a menos de 2 metros del bordillo y entre 2 metros antes de la línea de parada y 12 metros posteriores para paradas con vehículos simples, y 17 metros en las que se utilizan vehículos articulados.

Figura 6. Parada con varios obstáculos

Se comprueba que sigue existiendo un alto porcentaje de paradas que tienen obstáculos que dificultan la subida y bajada de usuarios de los vehículos y que siguen siendo parte del diseño urbano.
